# Havarikommisjonen

## Redegørelse 2023-403

**Alvorlig hændelse med OY-XPL (Schleicher ASK 21) og OY-MXB (Diamond HK-36R Super Dimona) på Slaglille (EKSL) d. 27-07-2023.**

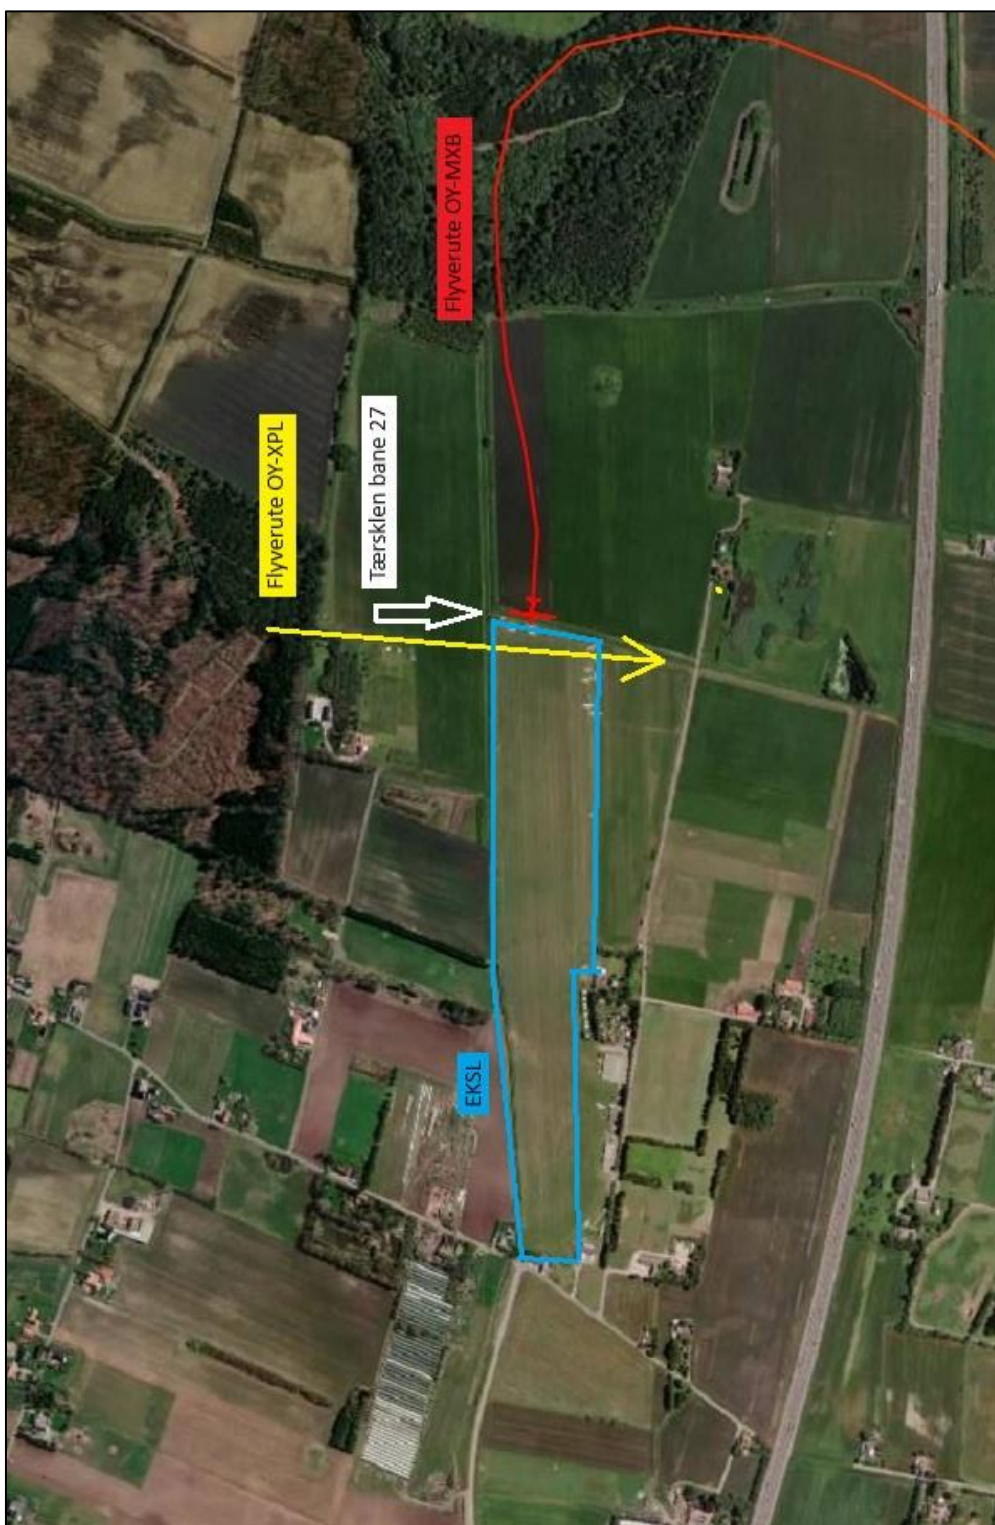
## BILAG 2

Ca. tre sekunder senere passerede OY-MXB hen over tærsklen i en flyvehøjde på ca. 50-60 ft over terrænet – [se bilag 2](#).

På baggrund af videooptagelsen af hændelsesforløbet vurderes OY-XPL og OY-MXB at have passeret hen over tærsklen med ca. tre sekunders interval.

På det tidspunkt fløj OY-MXB med en hastighed over jorden på ca. 100 km/t, svarende til 27,78 meter i sekundet (m/s), hvilket indikerede, at separationen mellem de to svævefly var ca. 83,3 m horisontalt.

Den vertikale separation anslås på basis af udtalelserne fra piloterne og videooptagelsen til at have været ca. 10-15 m.

Bilaget viser flyverute for OY-MXB (markeret med rødt) baseret på data fra flyets FLARM. Havarikommissionen har illustreret flyverute for OY-XPL (markeret med gult), tærsklen til bane 27 (markeret med en hvid pil) og EKSL (markeret med blå).
