# Havarikommissionen

## Redegørelse 2022-34

### Hjulbrud på godsvogn ved Ejby d. 13-01-2022

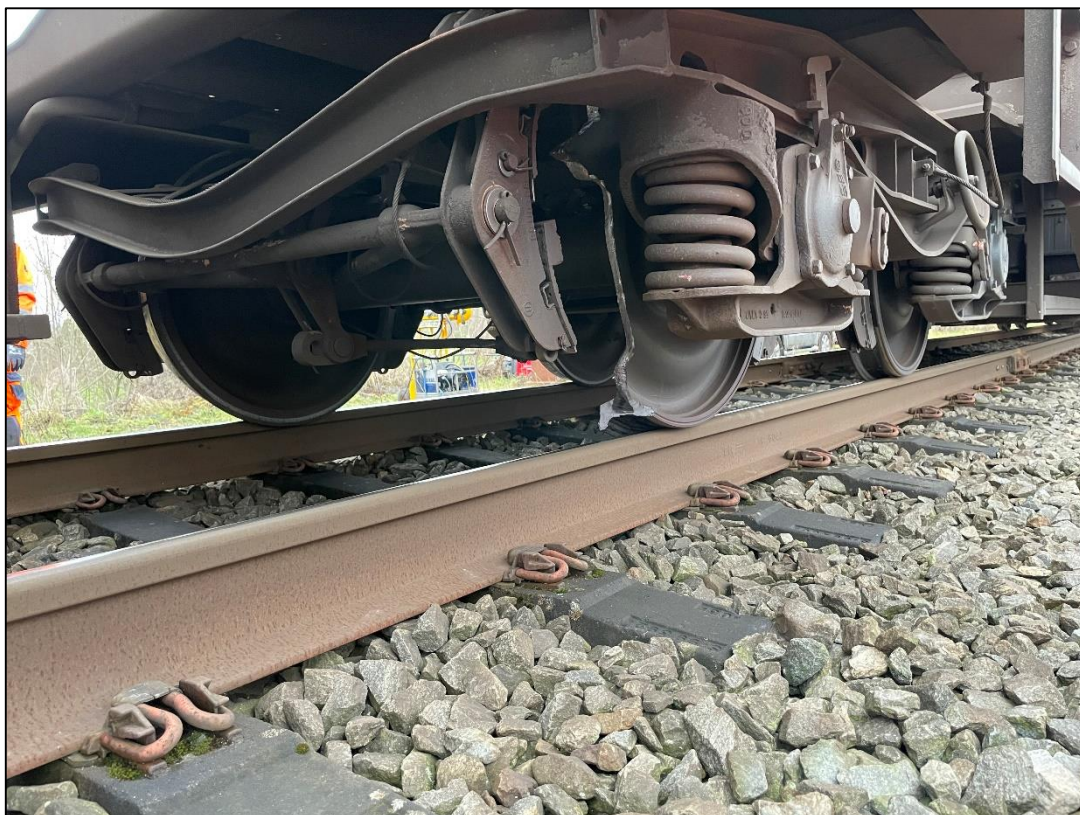
Ingen kom til skade ved hændelsen, og skaderne begrænsede sig til hjul, bogie, bremses og vognbund.

Foto 1. Aksel 3 og 4 på havareret vogn efter standsning i Ejby.

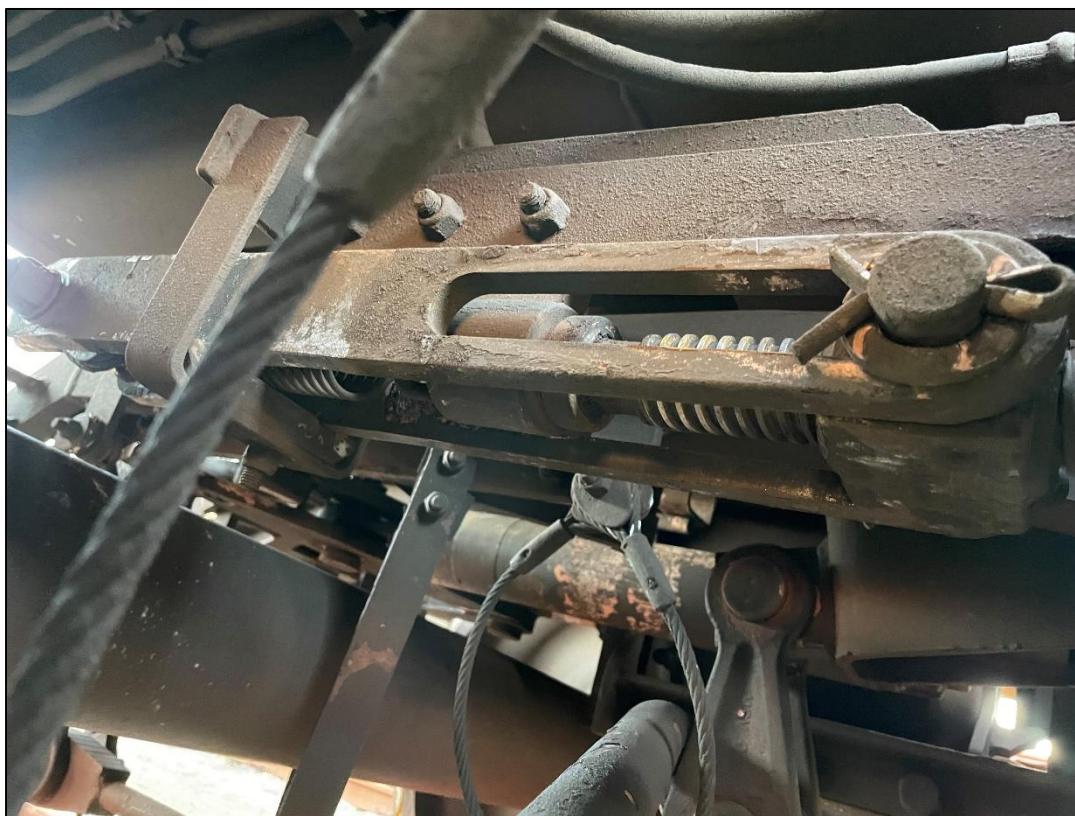
Bogiens skruebremse var ikke i endestilling (se foto 2), men det var ikke muligt at fastslå om skruebremsens position betød, at bremserne havde slæbt imod hjulene forud for havariet pga. skaderne på bremseudrustningen.

Foto 2. Skruebremseaktuator med gevindstang 8-9 omgange fra endestilling.

Ved Havarikommissionens undersøgelse af vogn 33 68 4955 387-8 efter hændelsen d. 13-01-2022 bemærkedes det, at skruebremsen på den berørte bogje ikke var i endestilling. Det har ikke været muligt at fastslå om skruebremsens position betød, at bremserne havde slæbt imod hjulene forud for havariet, pga. skaderne på bremseudrustningen. Men da de ny-monterede bremseklodser ikke var slidt ned vurderedes det, at bremserne på denne bogje sandsynligvis ikke slæbte væsentligt under kørslen fra Krefeld. Der fandtes ingen registreringer om slæbende bremser for tog 42702 d. 13-01-2022.

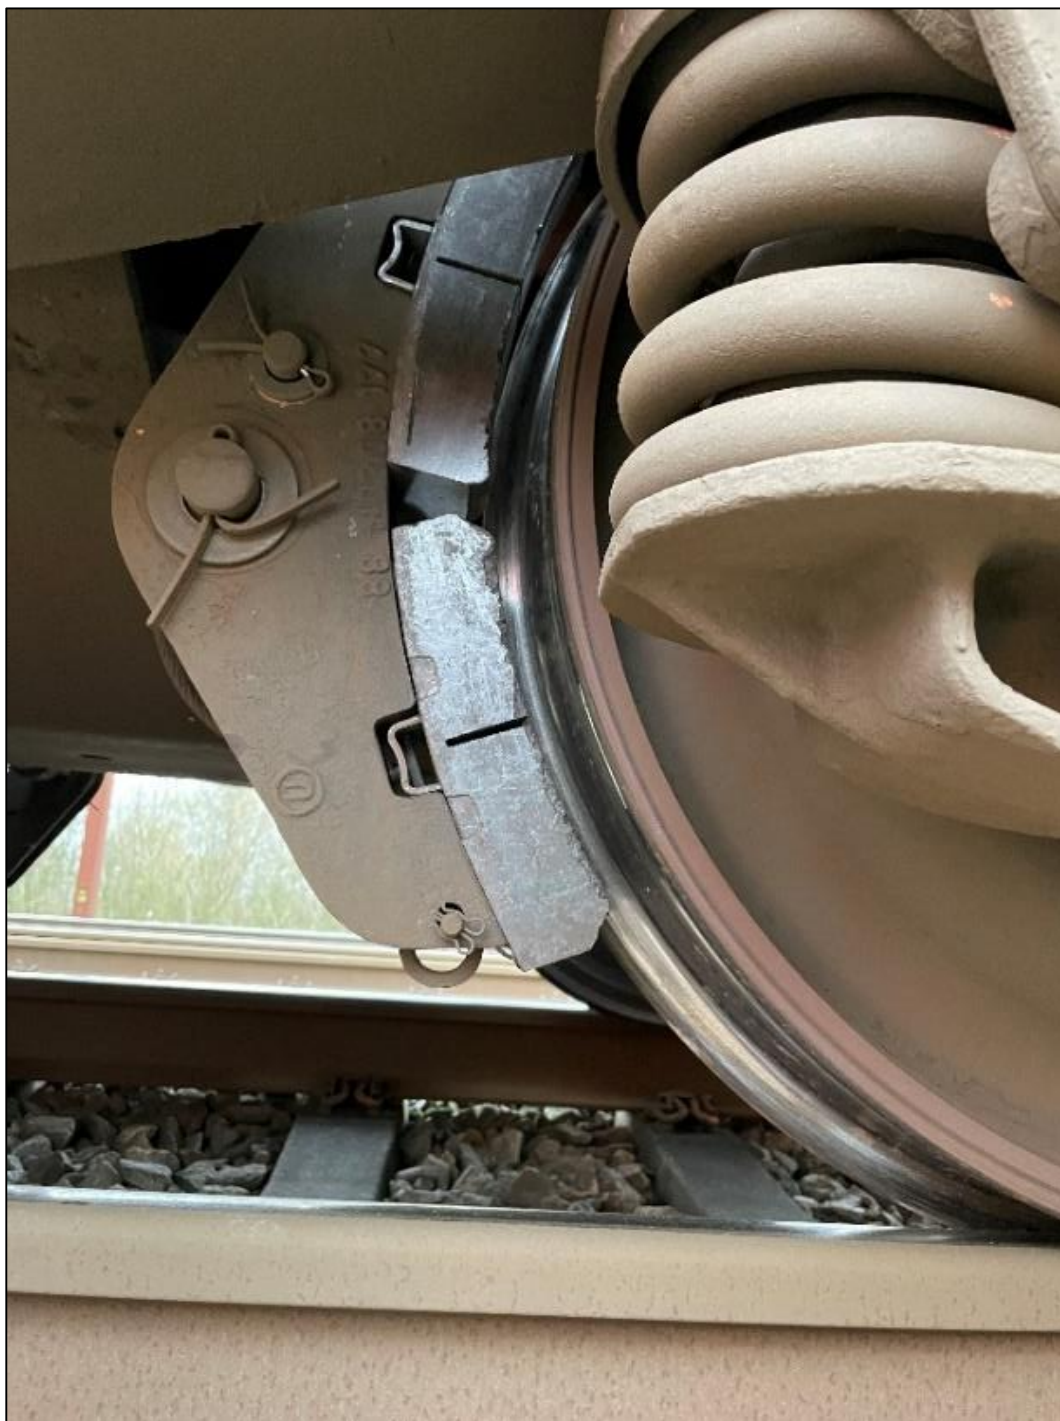
Bremseklodserne omkring det brudte hjul var beskadiget. Otte af de 16 bremseklodser på midterste bogie var nye (to på hvert hjul - se foto 3).

Foto 3. Nye bremseklodser. Vognens 3. aksel, højre side.

D. 12-01-2022 udskiftede det mobile værksted fra NIAG 16 LL bremseklodser på vognen, som samme dag var blevet fejlmeldt med skadeskoden 3.2.2 (Bremssohlen gebrochen). En afprøvning af vognens bremses blev udført, og vognen blev herefter meldt klar til drift igen.

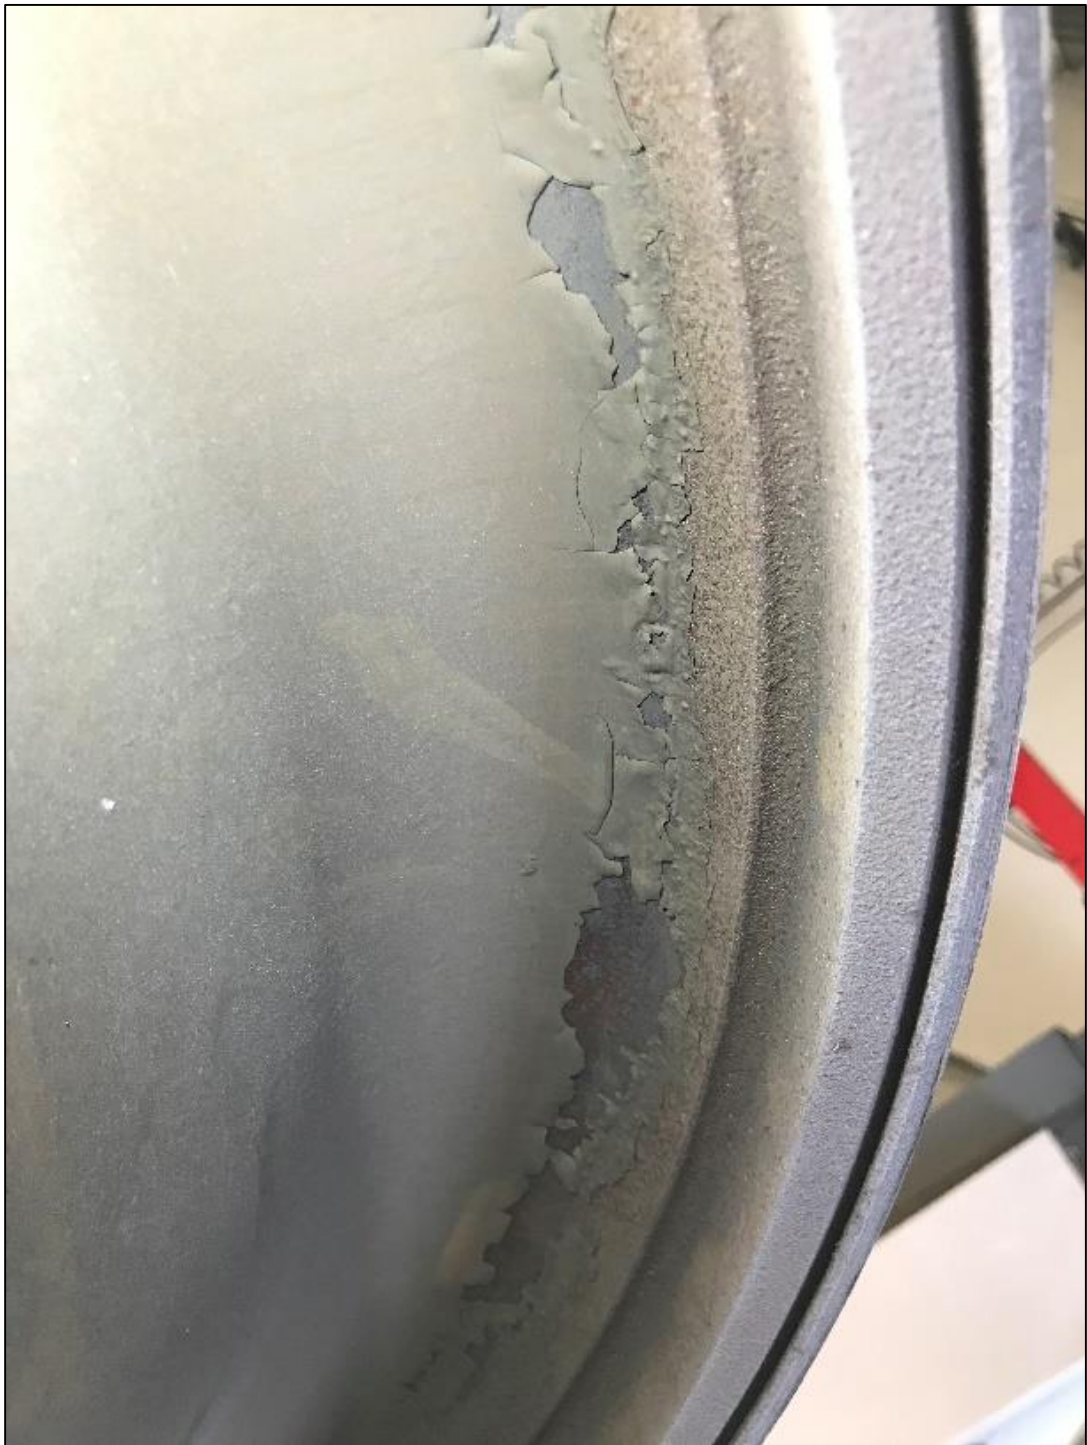
Hjulsættet, der sad som aksel 3, havde nummer 85 19 147 193 og var af typen BA004. Det viste tegn på termisk påvirkning med både malingsafskalning og deformitet af hjulets løbeflade. Malingsafskalningen var op til ca. 20 mm op af hjulskiven og vurderes til at være ældre end seneste kørsel pga. korrosion ifm. malingsafskalningen (se foto 4). Hjul diameteren var ikke påført på hjulets inderside og blev efter hændelsen målt til 840 – 848 mm (ovalitet).

Foto 4. Malingsafskalning og korrosion i overgangen mellem hjulskive og hjulfælg.

Hjulsættet viste efter hændelsen tegn på, at der havde været en eller flere begivenheder, hvor hjulsættet var blevet termisk overbelastet. Dette kunne ses ved malingafskalning og korrosion i transitionen imellem hjulskive og hjulfælg. Malingsafskalningen var ca. 20 mm op af hjulskiven. Tegnene vurderedes pga. korrosionen til at være ældre end fra hændelsesdagen.

Reglerne for vedligehold fra mobilt værksted adskilte sig fra værkstedstilgang ved en "bagatelgrænse", som tillod op til 50 mm malingsafskalning, uden hjulet behøvede nærmere undersøgelse for revnedannelser. Undersøgelsen har vist malingsafskalning på ca. 20 mm. Dette er mindre end bagatelgrænsen, hvorfor det mobile værksted ikke skulle udtage hjulet til nærmere undersøgelse for revnedannelser. Selvom malingsafskalningen var noget under bagatelgrænsen, var hjulets løbeflade slidt og ydersiden af løbefladen var deformeret, sandsynligvis som følge af termisk overbelastning.

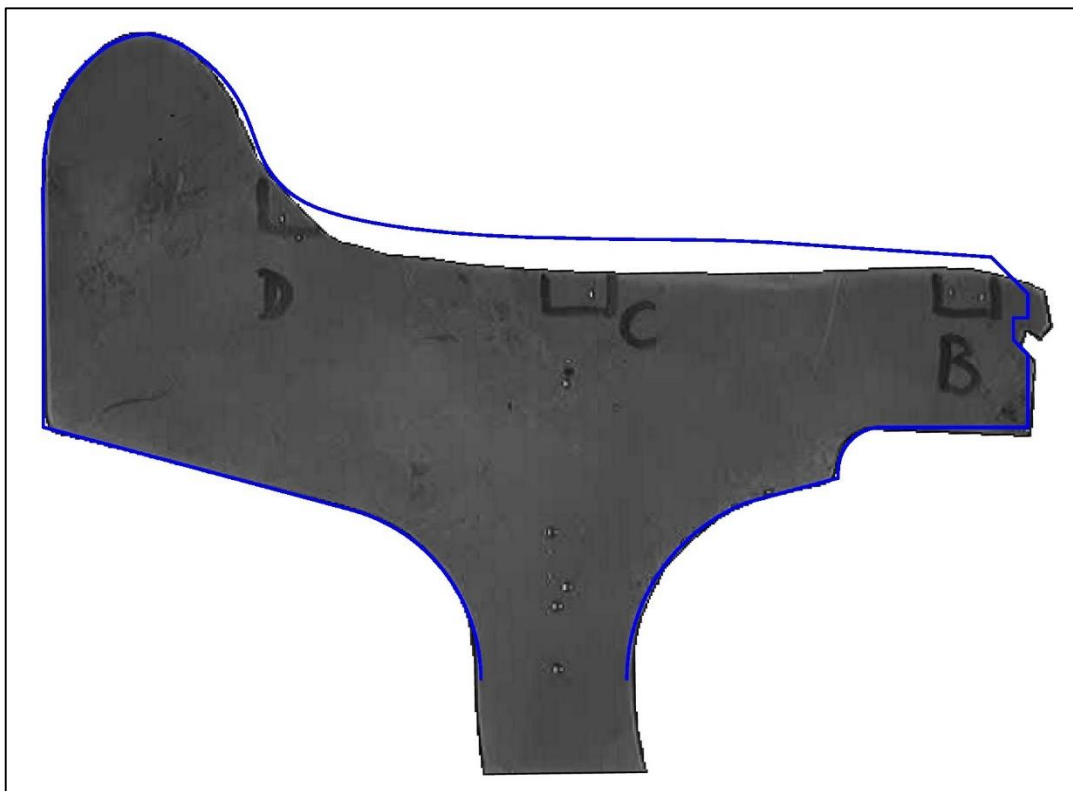
Figur 1. Hjulprofil for det havarede hjul (Gråt) sammenholdt med hjulprofil iht. EN 13715, afdrejet til 862 mm (Blå streg).

Undersøgelsen afdækkede, at en udmattelsesrevne var opstået i transitionszonen imellem hjulskive og hjulfælg på hjulets udvendige side. Se figur 1 og 2.

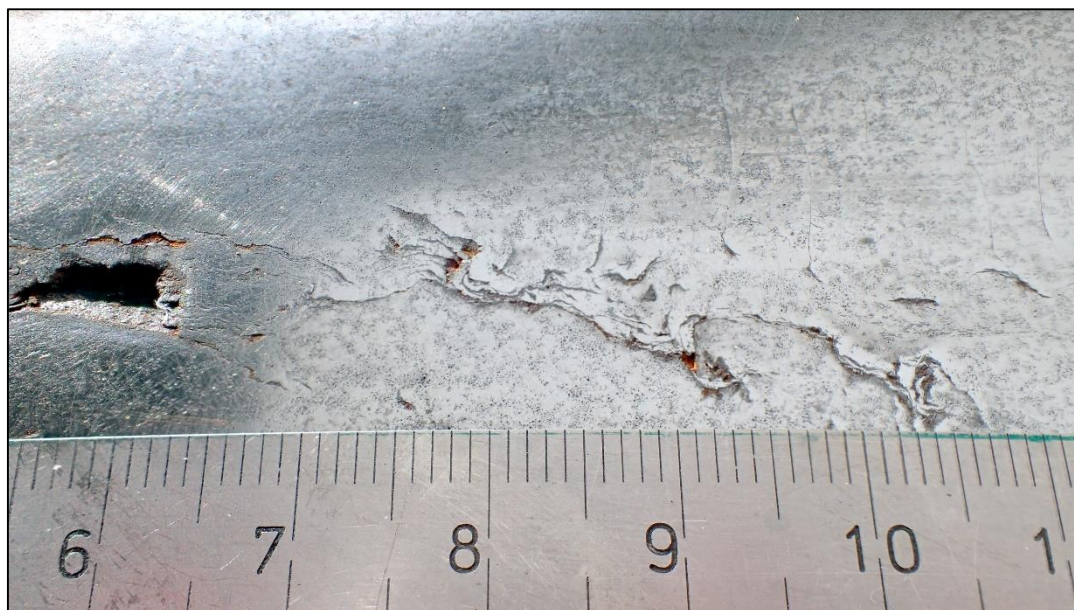
Force Technology har på foranledning af Havarikommissionen undersøgt det havarede hjul. På begge hjuls løbeflader sås tegn på revnedannelser og materialeudfald. Se foto 5.

Foto 5. Nærbille af det intakte hjul på hjulsæt 8519147193 viser revner og materialeudfald. Målebåndet angiver cm. Kilde: Force Technology.

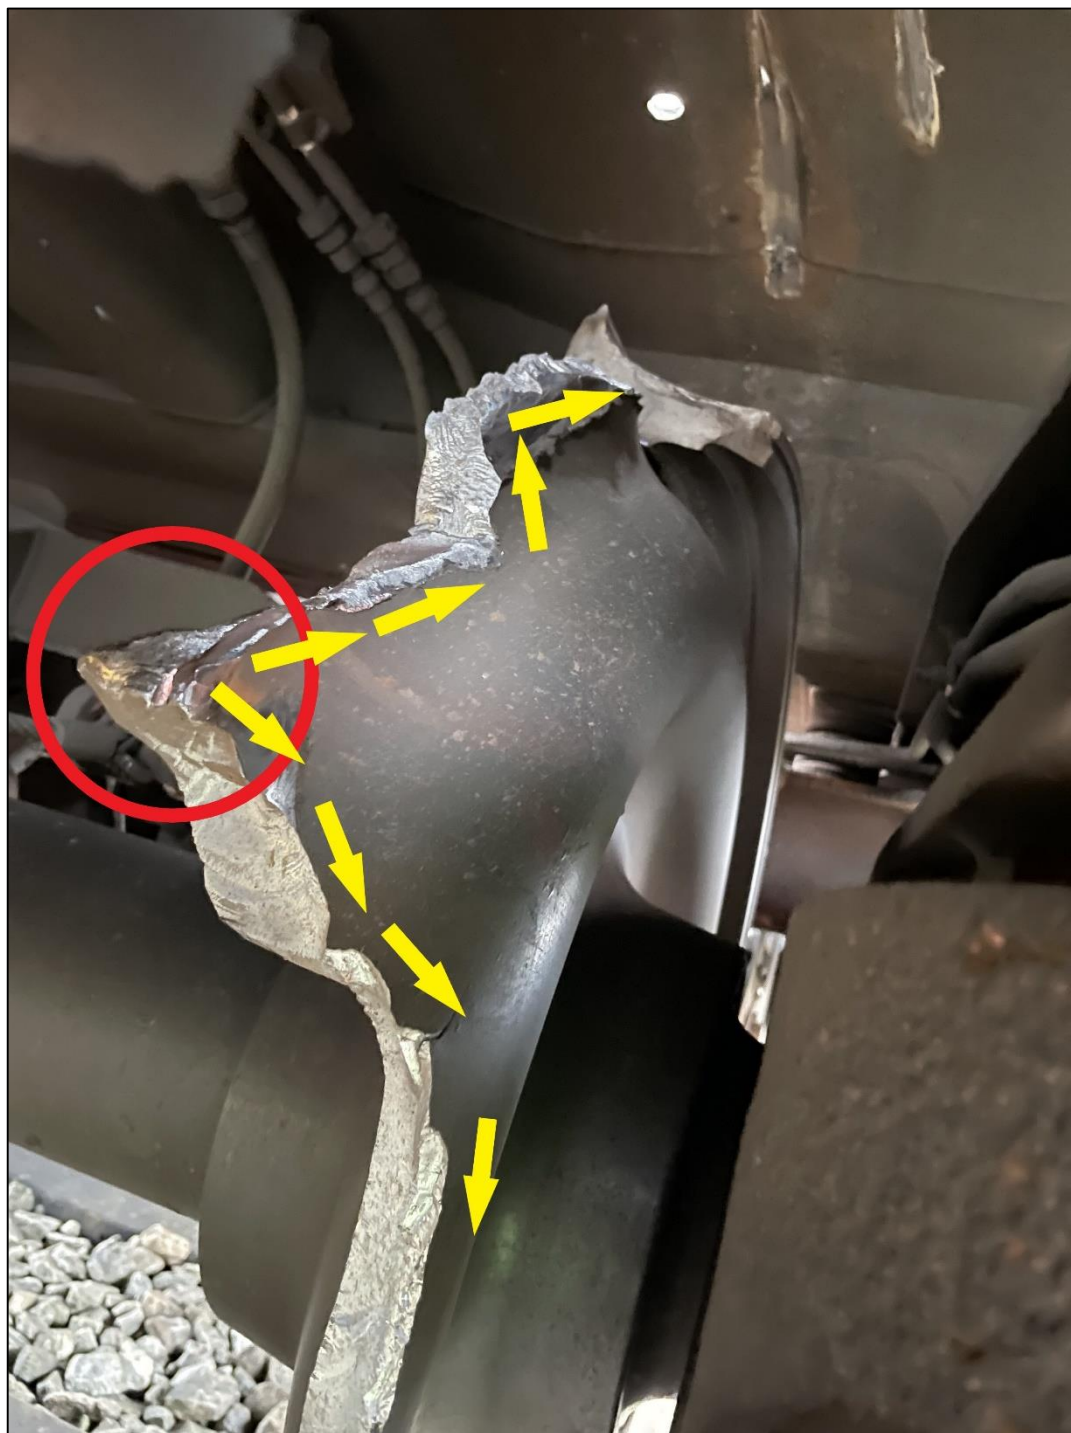
Udbredelsesretningen sås tydeligt ved de buede brudlinjer. Se figur 1, 2 og foto 6.

Figur 2. Initieringssted (startsted) og udbredelsesretning. Kilde: Force Technology.

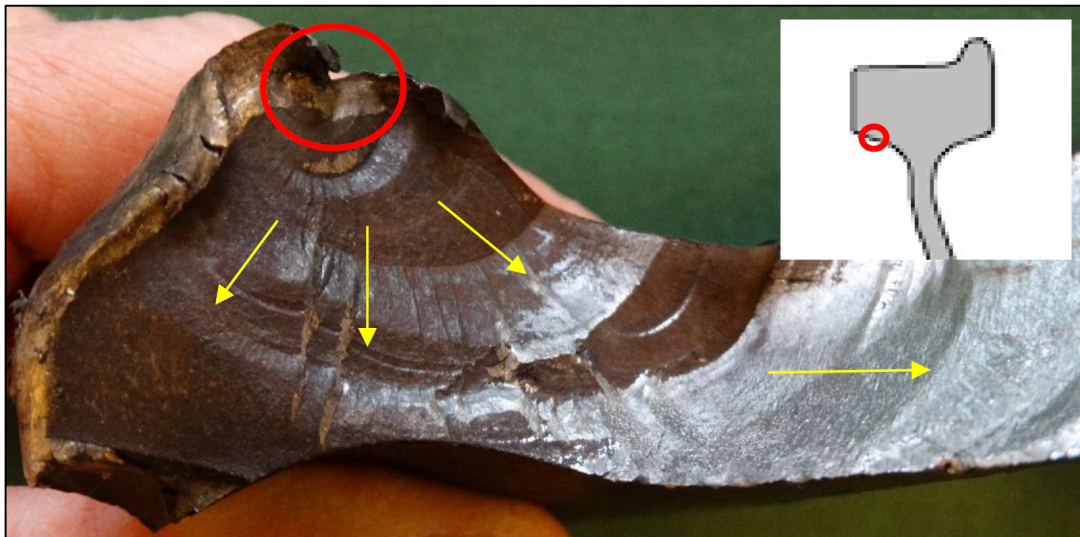
Figur 3. Initieringssted og udbredelsesretning, før afrensning. Kilde: Force Technology.

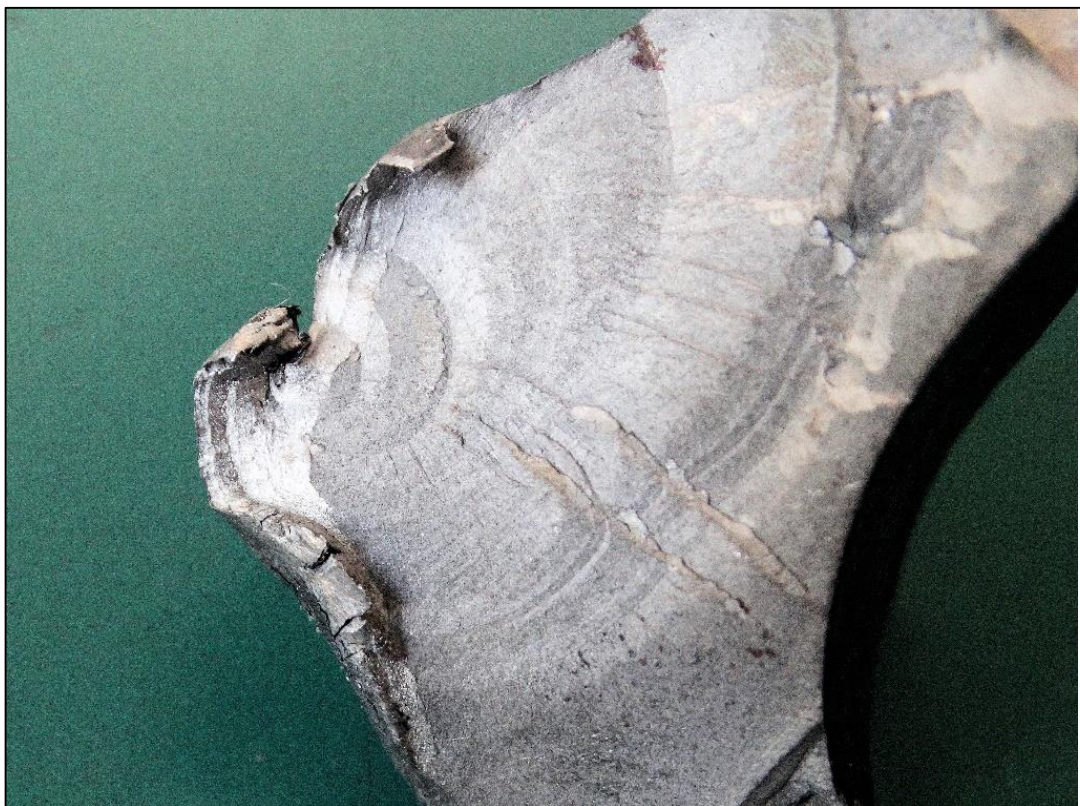
Foto 6. Initieringssted efter afrensning med Alconox®. Kilde: Force Technology.

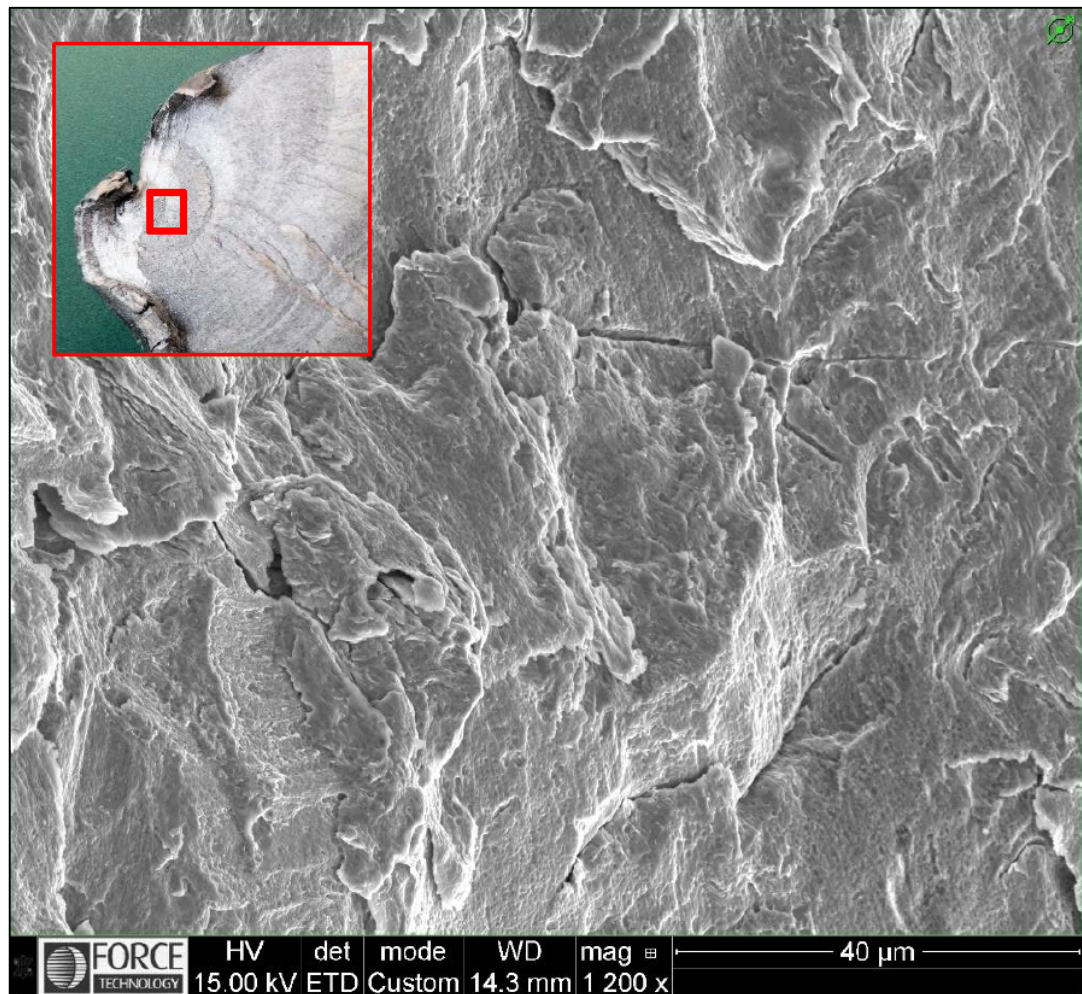
Scanning Elektron Mikroskopi (SEM) afdækkede ingen synlige indesluttede fejl omkring initieringsstedet. Se figur 3.

Figur 4. Ingen synlige indesluttede fejl omkring initieringsstedet. Kilde: Force Technology.

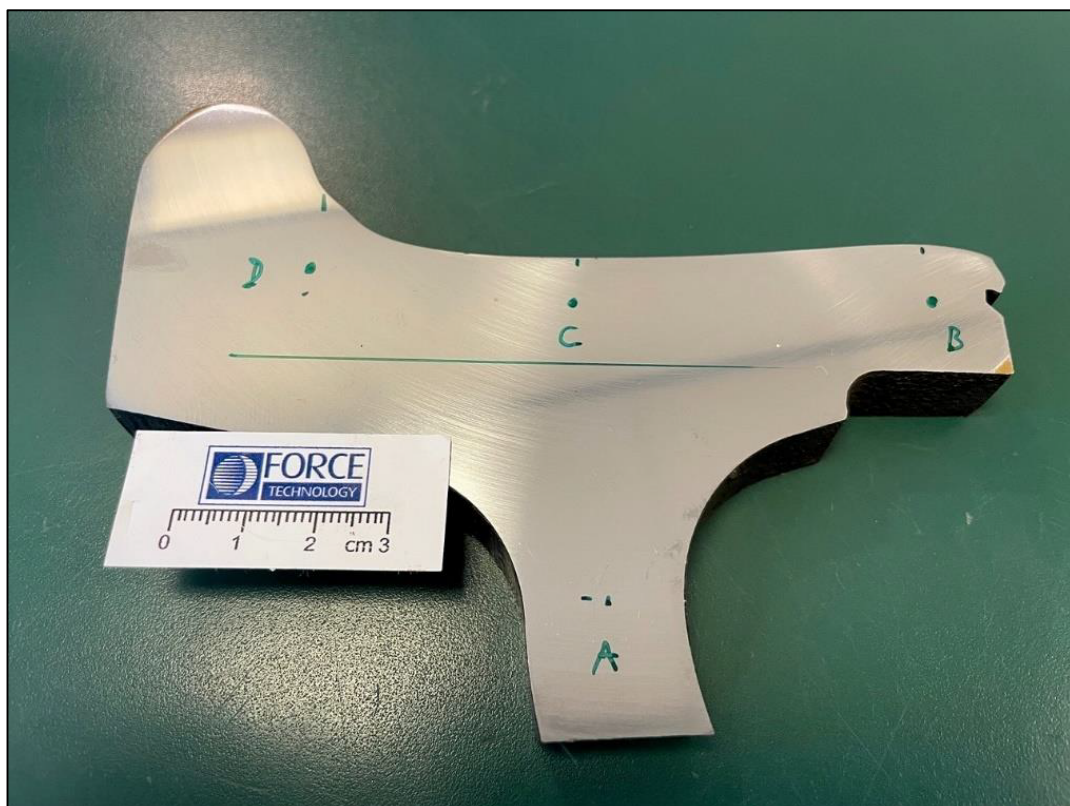
Pga. at hjulet havde nået sin slidgrænse, kunne testen ikke udføres præcist efter EN 13262, der foreskriver at målepunkterne b, c og d skal ligge på hjulets slidgrænse.

Disse målepunkter blev derfor flyttet 3 mm ned under slidgrænsen. Se foto 7. Hårdheden var her betydeligt over kravet i EN 13262. Længere nede under slidgrænsen blev hårdheden målt til at være betydeligt under kravet i EN 13262.

Foto 7. Udsnit til hårdhedstest med markering af teststederne. Kilde: Force Technology.
