Havarikommisjonen
Accident Investigation Board Denmark

Statement 2024-280

**Havari med OY-MXS (Rolladen-Schneider LS-4) ved Slaglille (EKSL) d.
19-05-2024**

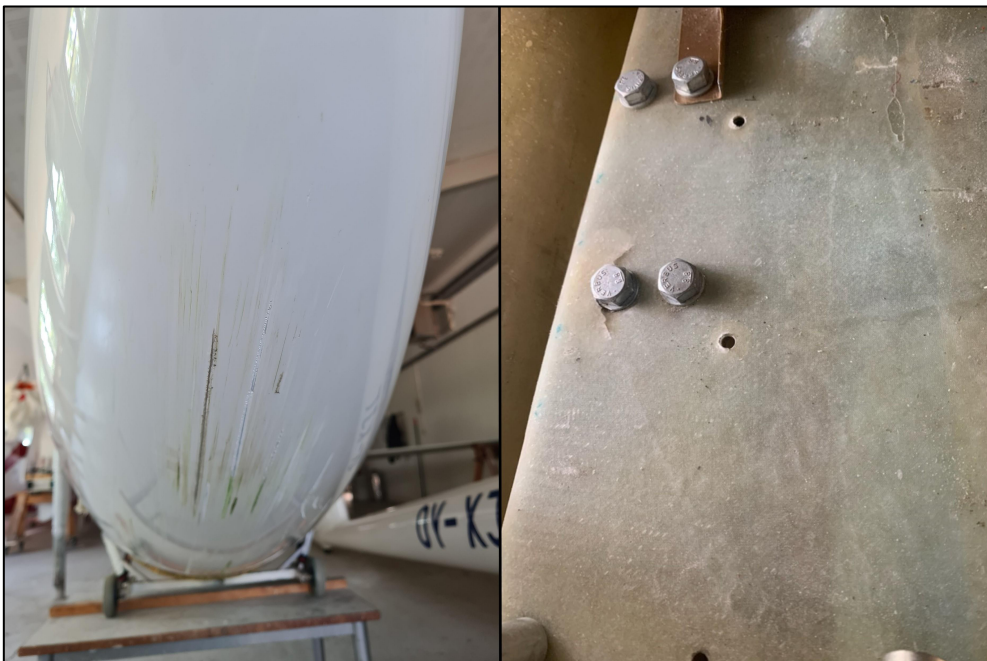
Efter at have passeret Sorø udvalgte flyveeleven en langstrakt hvedemark i nordlig retning. Flyveeleven landede flyet ca. 2/3 inde på marken. Under landingsafløbet rullede svæveflyet over en grøft/forhøjning på marken, som flyveeleven ikke havde set fra luften.

Passagen af grøften, med ca. 70 km/t, resulterede i strukturelle skader på svæveflyet.

Der opstod ridser og skrabemærker på den forreste del af bunden på svæveflyet. Hjul-kassen revnede omkring boltene til ophænget af hovedhjulet.

Figur 1. Til venstre ses skader på bunden af svæveflyet. Til højre ses revner på hjulkassen.
