## HAVARI

HCLJ sagsnummer: HCLJ520-2013-28  
UTC dato: 22-04-2013  
UTC tid: 16:00  
Begivenhed: Accident  
Sted: Bogense flyveplads  
Personskade: None

Registrering: OY-9415  
Flytype: FLIGHT DESIGN (CTSL)  
Flyveregler: VFR  
Operationstype: General Aviation Pleasure Local  
Flyvefase: Landing  
Flykategori: Microlight  
Sidste afgangssted: Denmark EKOD (ODE): Odense  
Planlagt landingssted: Other (Bogense flyveplads)  
Skade på fly: Substantial

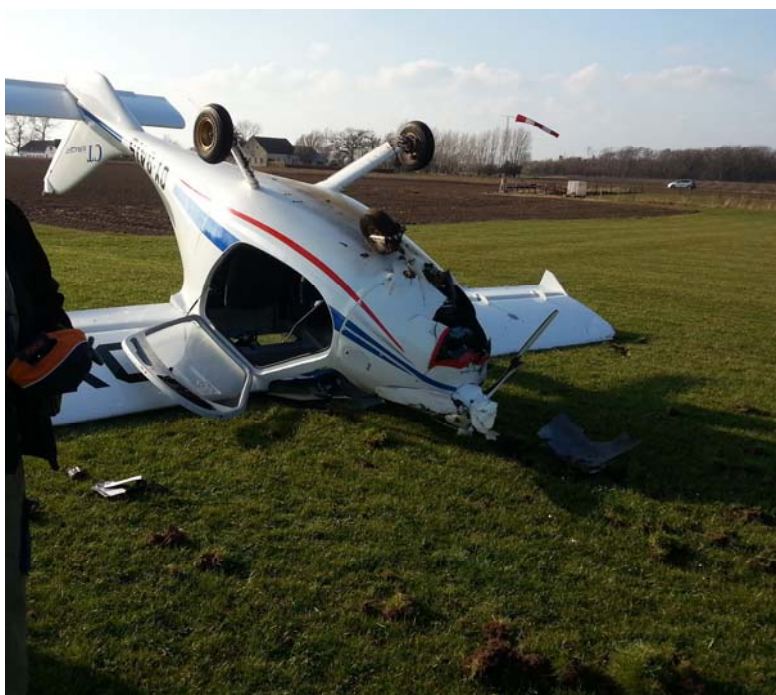
Under landing på Bogense flyveplads bane 27 hønsede det ultralette fly.

Under den efterfølgende sætning af flyet på banen, kollapsede næseunderstellet. Flyet tippede over næsepartiet og om på ryggen.

De to ombordværende var i stand til at forlade flyet uden tilskadekomst. Flyet blev væsentligt beskadiget som følge af havariet.

Havarikommissionen ser, at fly der hønser under landing efterfølgende bliver sat på næsehjulet. Dette fører ofte til at næseunderstellet bliver overbelastet og kolliderer med større skader på flyet til følge.

Havarikommissionen minder i den forbindelse om, at det er vigtigt ikke at føre styrepinden frem når flyet - efter en hård landing - igen er lettet fra banen.

Holder man hånden på gashåndtaget under landing, er man klar til at støtte udfladningen med motorkraft, hvis flyet hønser.
