Havarikommissionen
Accident Investigation Board Denmark

Redegørelse 2023-491

Person faldt af tog og blev dræbt mellem Holmstrup og Tommerup d. 10-09-2023

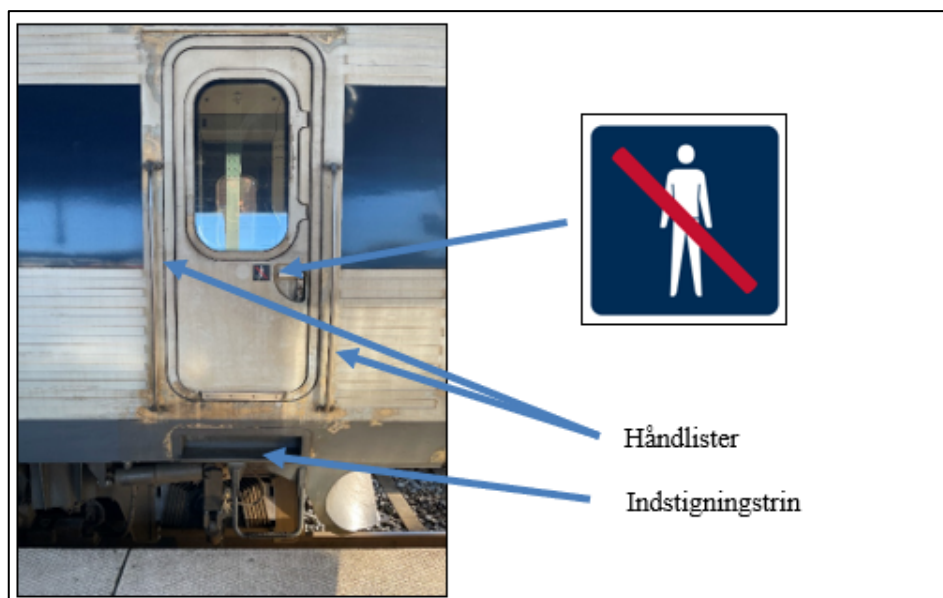
Figur 4. Førerrumsdør, håndlister og indstigningstrin

Under førerrumsdøren var der monteret indstigningstrin og tillige to håndlister, en på hver side af døren, for at lette indstigningen for personalet.

Førerrumsdøren var til ind- og udstigning for togets personale, og var ved sammenkobling af to togsæt aflåst.

Der var opsat adgang forbudt klistermærke ved førerrumsdøren.

Med afdødes ejendele inde i toget, havde han kun ganske kort tid til at overveje og beslutte sin næste handling. Han stillede sig op på trinbrættet ved førerrumsdøren og holdt fast i de to håndlister, der er monteret på hver sin side af førerrumsdøren. Han stod således uden på toget, da dette kørte ud af stationen.

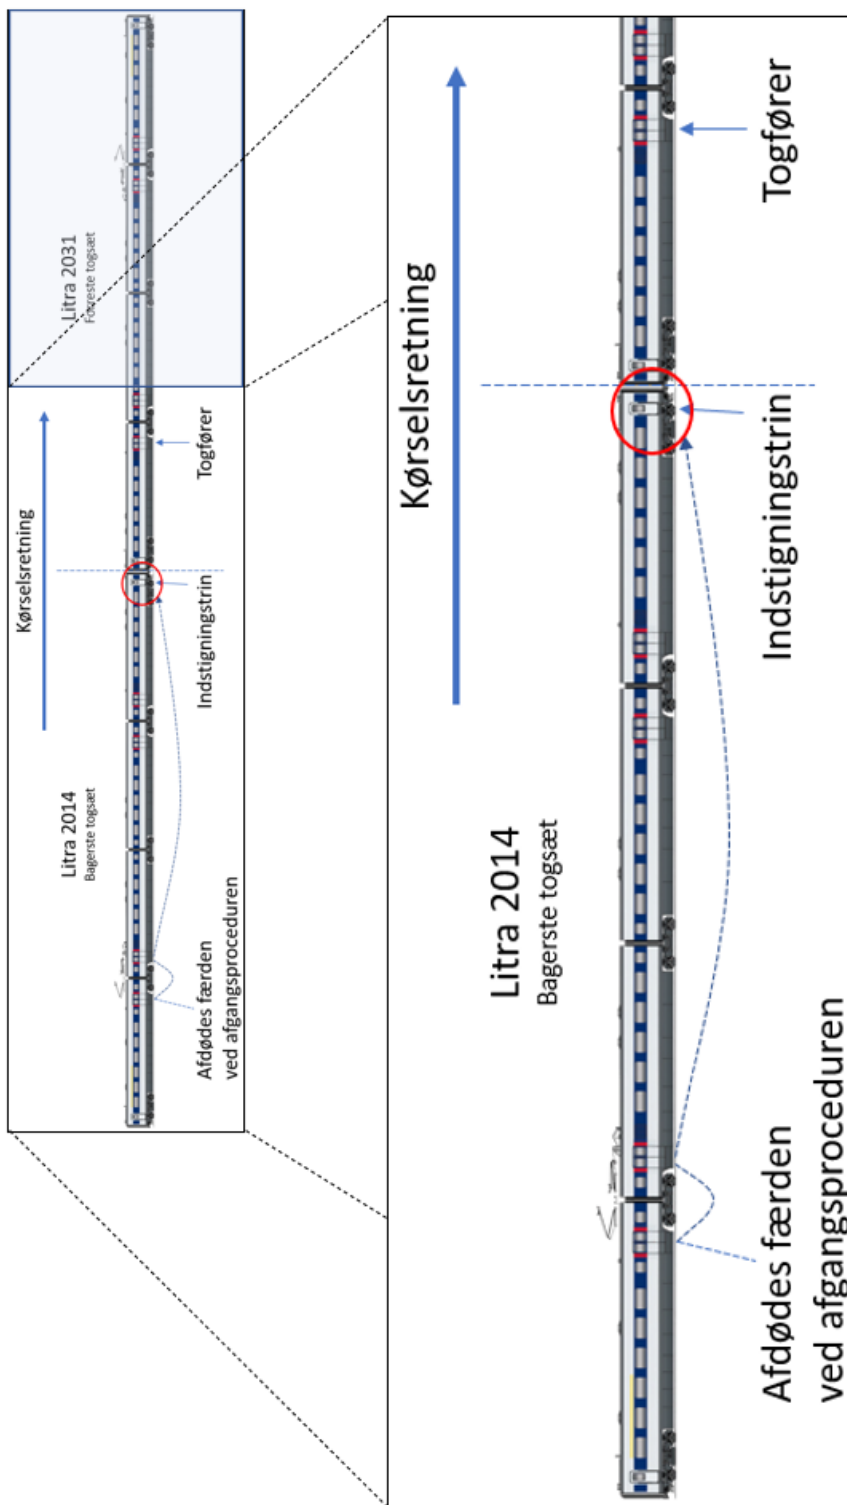
7.2 Skitse af togets oprangering og illustration af afdødes færden

Afdøde, der på dette tidspunkt befandt sig ved bagerste togsæt, begyndte at løbe fremad langs toget. Han nåede kun cirka frem til midten af toget, der hvor førerrumsdørene var placeret ved sammenkoblingen af de to togsæt, da toget påbegyndte sin igangsætning fra perronen ([se bilag 7.2](#)).

Han trådte op på indstigningstrinnet og holdt sig fast til toget ved hjælp af de to håndlister, der var placeret ved førerrumsdøren, da toget begyndte at køre.

Minut:sekund	Hvad fremgår på overvågningsfilmen
00:00	Tog 70171 standsede ved perron og åbnede dørene i toget
00:04	Passagerer steg ud af tog
00:26	Afdøde tændte en cigaret
01:24	Togføreren udvekslede færdigmelding med lokomotivføreren
01:30	Dørene begyndte at lukke
01:33	Dørene er lukkede, og afdøde trykkede på knap til døråbning af de bagerste døre, og løb herefter frem til næste døråbning i kørselsretningen (se bilag 7.2)
01:38	Togføreren gik ind i toget og lukkede egen dør Afdøde forsøgte at åbne dør og løb fremad langs toget (se bilag 7.2)
01:51	Afdøde nåede til førerrumsdøren i midten af toget, og stillede sig op på indstigningstrinnet i højre side af kørselsretningen, da toget begyndte at køre (se bilag 7.2)
