# Havarikommissionen

## Redegørelse 2023-649

**Havari med OY-RVA (Van's Aircraft RV-6A) i Smålandsfarvandet d. 27-12-2023**

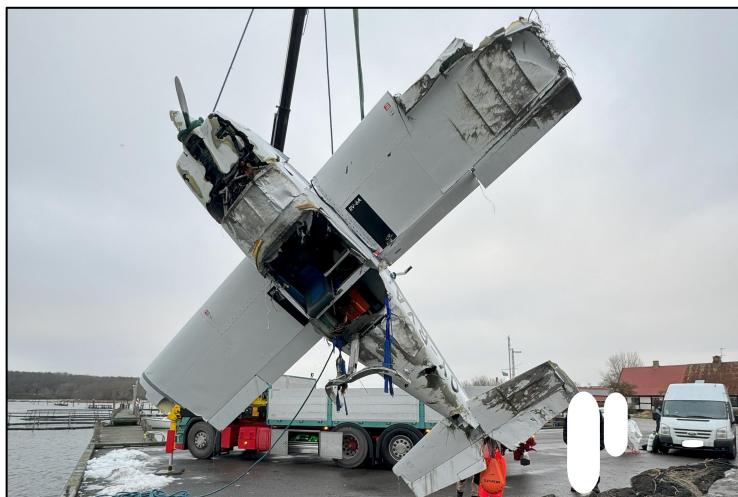
Figur 1. Bjærgning af OY-RVA

Som følge af havariet, opholdet i saltvand og bjærgningen (slæb til Bisserup havn på lavt vand) opstod der omfattende skader på flyets struktur. Det kunne ikke endeligt fastslås, hvilke skader der var relateret til henholdsvis havariet, opholdet i saltvand og bjærgningen.

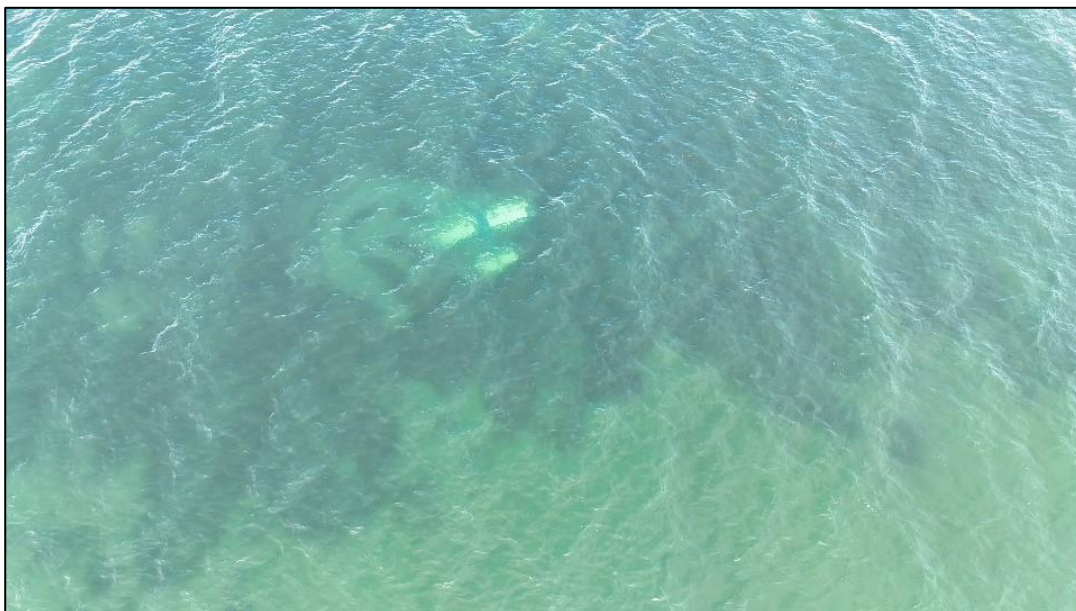
Foto 1. Oversigtsbillede af OY-RVA under vand med bugen opad

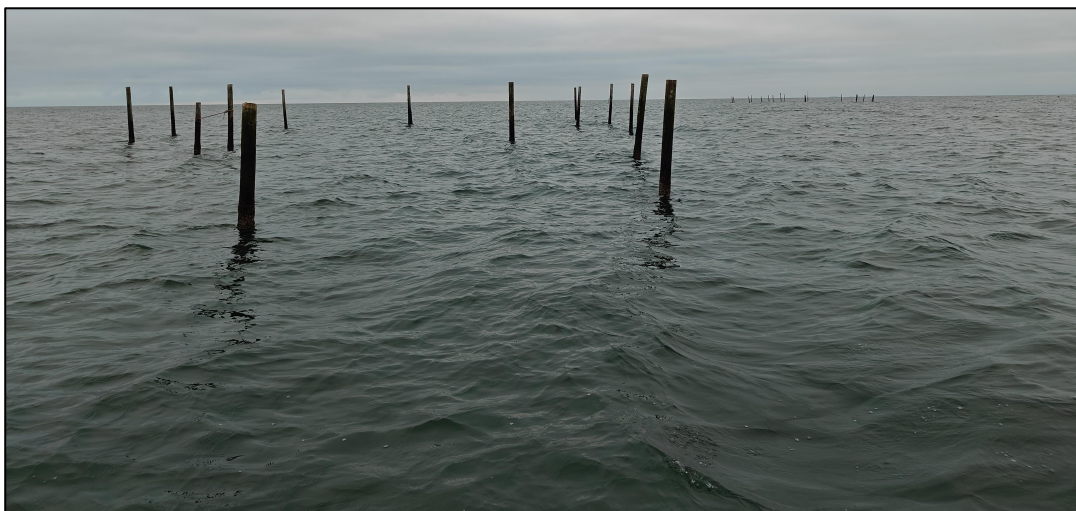
Foto 2. Bundgarnspæle, hvor piloten tøjrede sig til en af pælene

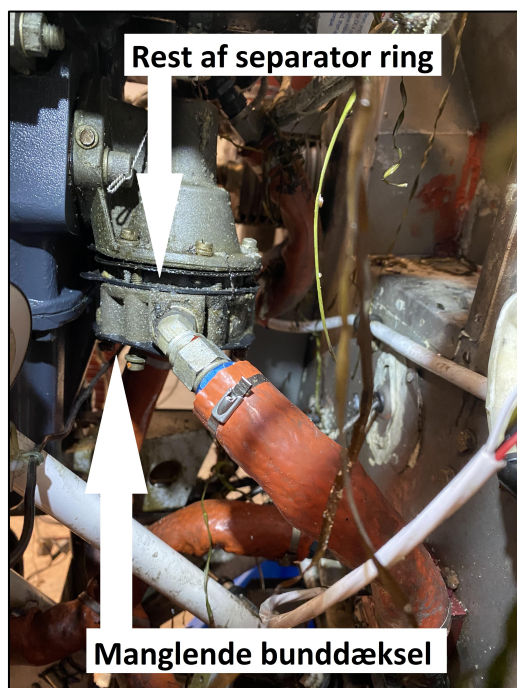
var separeret som følge af galvanisk korrosion af separator ring pga. opholdet i saltvand (i 16 dage), der havde skabt forbindelse med andre typer metaller på flyet (spændingsrækken).

Fejlen på den mekaniske brændstofpumpe blev af motorfabrikanten henledt til galvanisk korrosion forårsaget af opholdet i saltvand i kombination med magnesiumlegeringen i dele af brændstofpumpen.

Den separerede mekaniske brændstofpumpe på motoren/flyet

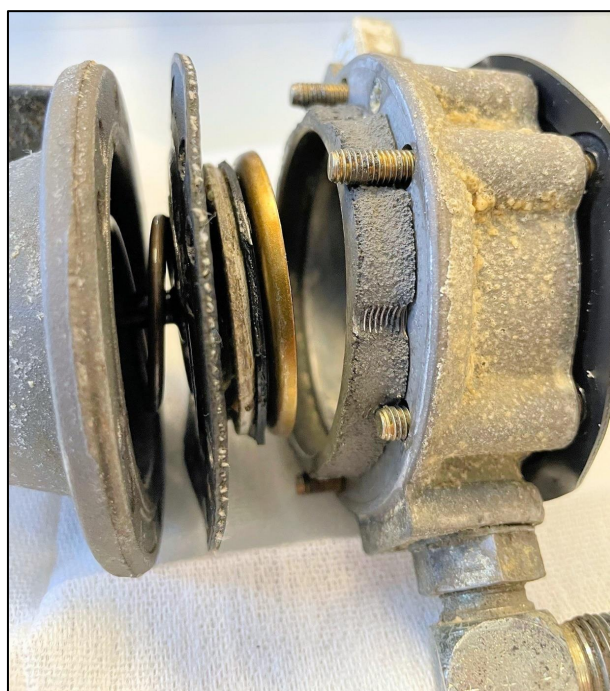
Eksterne eksperter i metallurgi og korrosion undersøgte brændstofpumpens separator ring. Undersøgelserne bekræftede, at separator ring var lavet af en magnesiumlegering, og at overfladen på separator ring viste tegn på galvanisk korrosion.

Den mekaniske brændstofpumpe adskilt for undersøgelser

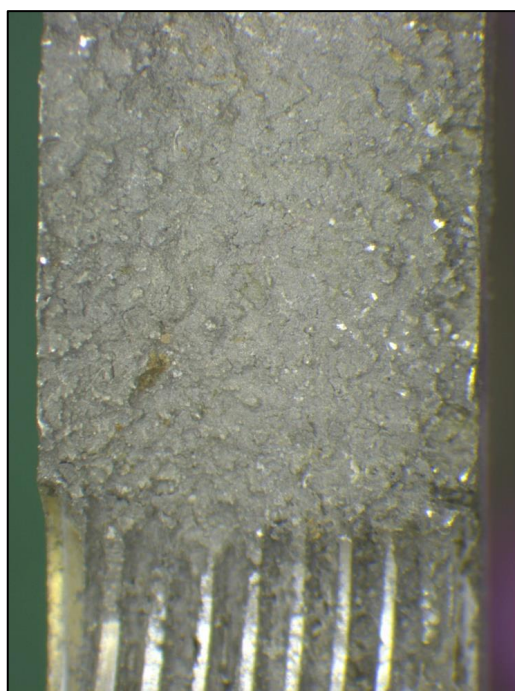
Den korroderede overflade på den mekaniske brændstofpumpes separator ring
