# Havarikommissionen

2021-432

**Regionaltog tæt på kollision med gravemaskine på den frie bane mellem Maribo og Sakskøbing d. 08-12-2021.**

OFFENTLIGGJORT DECEMBER 2022

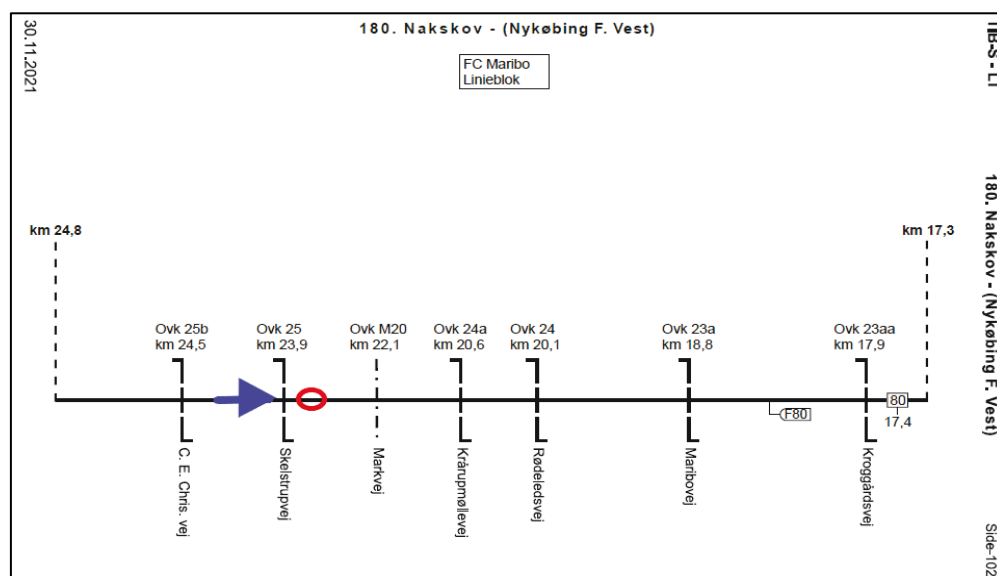
Figur 2: Uddrag af strækningsoversigt, TIB-S, Lokaltog A/ strækning 180 mellem Maribo og Sakskøbing. Den blå pil viser togets køreretning og den røde cirkel gravemaskinens placering.

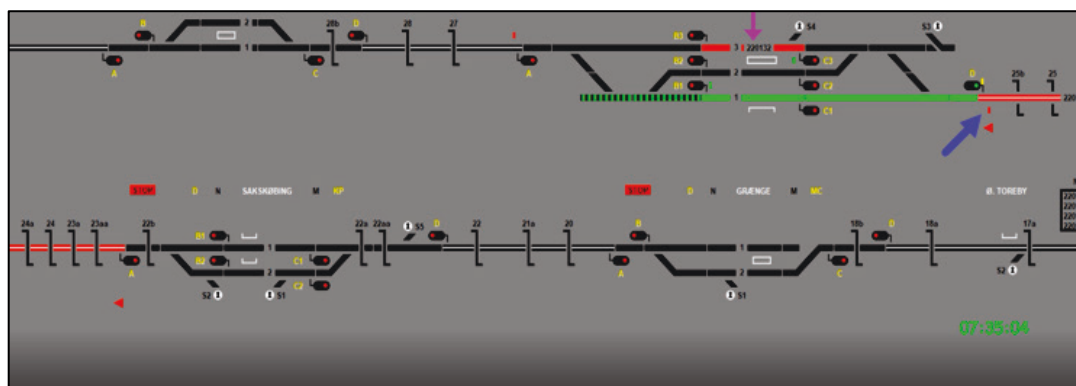
Figur 7: Skærmprint 1) Kl. 07:35:04 – ved blå pil ses, at banestykket Sakskøbing – Maribo er indikeret besat af tog 220129, der er sat indkørsel ind i spor 1 og overkørslerne 25 & 25b på strækningen er tændte. Lilla pil viser, at tog 220132 ses holde i Maribo spor 3

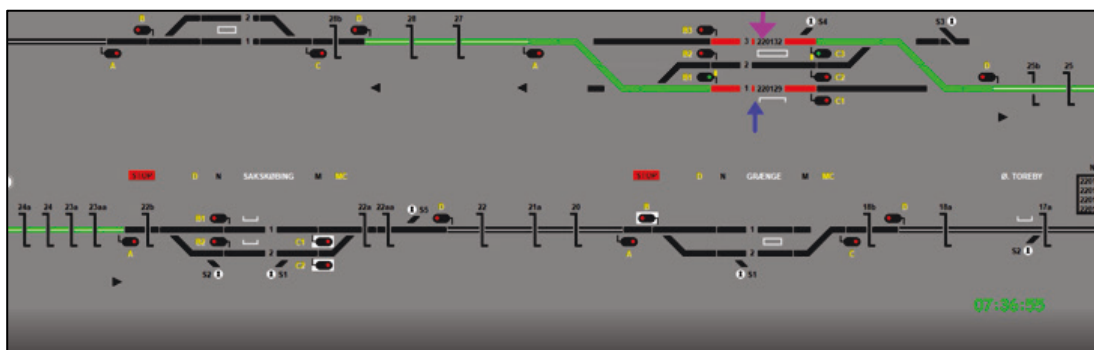
Figur 9: Skærmprint 3) Kl. 07:36:55 efter tog 220129's ankomst i Maribo spor 1, blev der stillet signal ud af spor 3 for tog 220132 (lilla pil) mod Sakskøbing og fra spor 1 for tog 220129 (blå pil) mod Ryde.

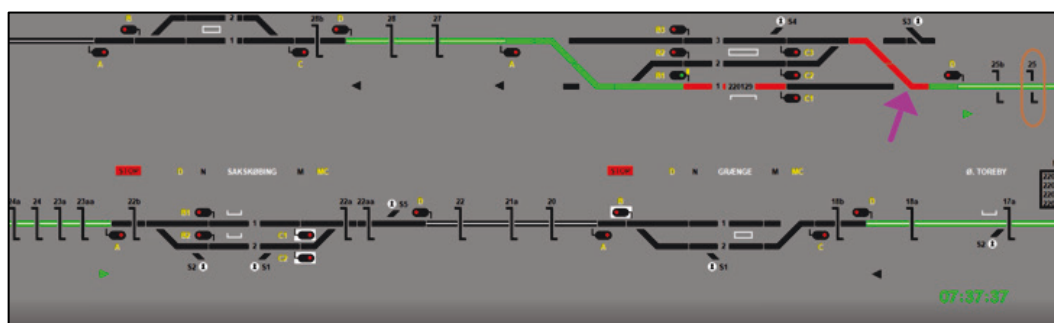
Figur 10: Skærmpoint 4) Kl. 07:37:37 - tog 220132 (lilla pil) ses på vej ud på strækningen mod Sakskøbing, overkørsel 25 (brune cirkel) er netop blevet aktiveret.
