## **Havarikommisjonen**

### **Rapport 2020-170**

**Intercitytog ramte udlæggerbånd fra sporombygningsmateriel ved Hobro d. 2-5-2020.**

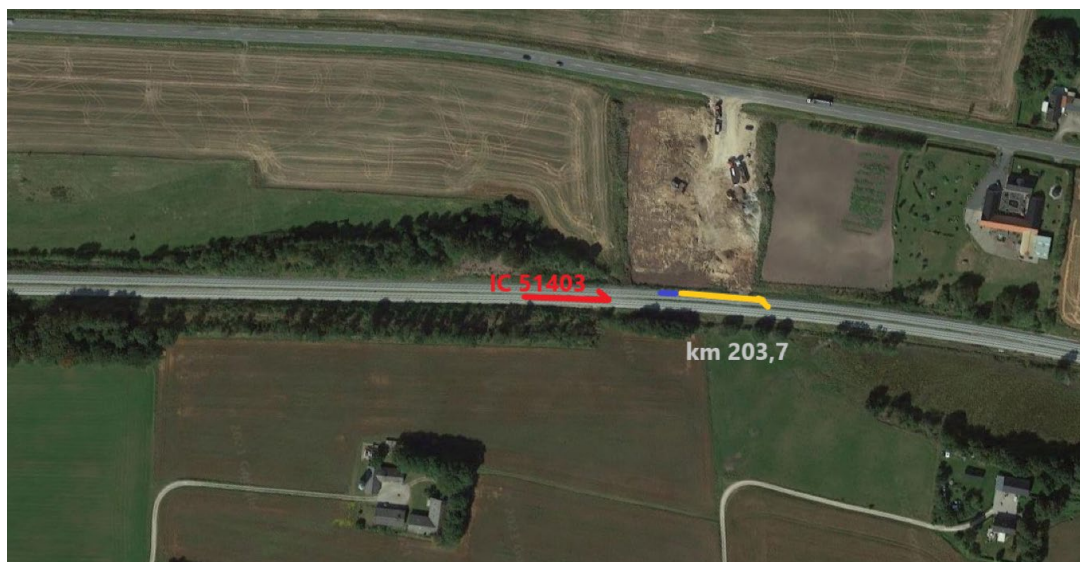
Tog og sporombygningsmateriel i km 203,7 umiddelbart før kollisionen (kilde Google Earth)

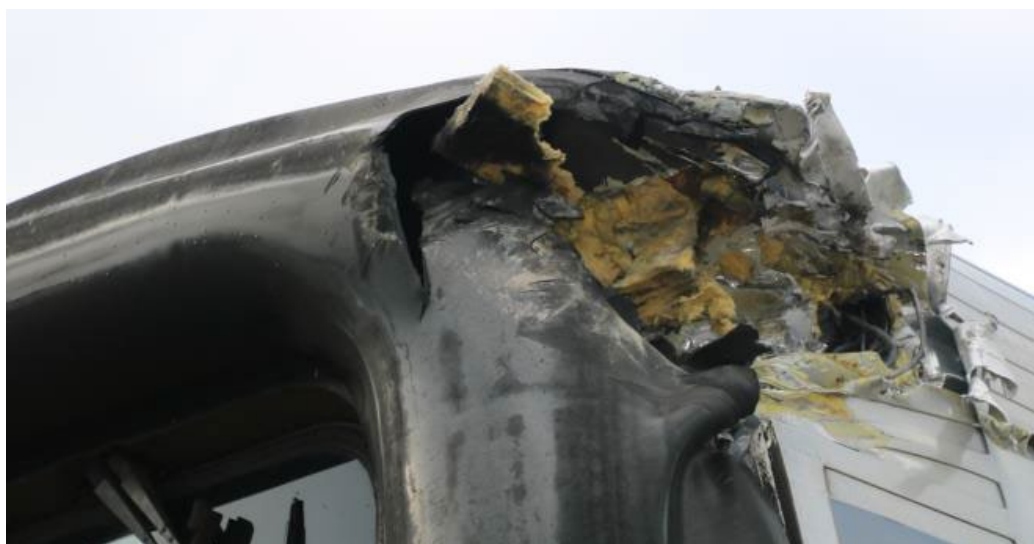
MF 5077 fik revet øverste hjørne op i fronten, og der var skader på tag og vognkasse frem til indstigningsdør til førerrummet. I førerrummets venstre side (set i køreretning) var en låge til et elektriskskab sprunget op, hylder inde i skabet var faldet ned, og der var sket skader på elektriske komponenter og kabler.

*Hul øverst oppe i togesættets venstre side af front, tag og vognkasse efter kollisionen. (Foto DSB).*

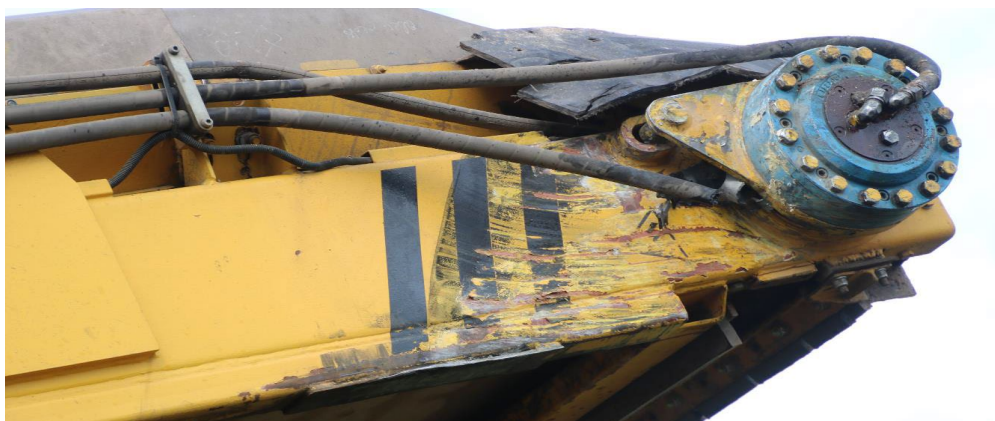
*Mærker på udlæggerbåndet efter kollisionen med toget. (Foto DSB).*

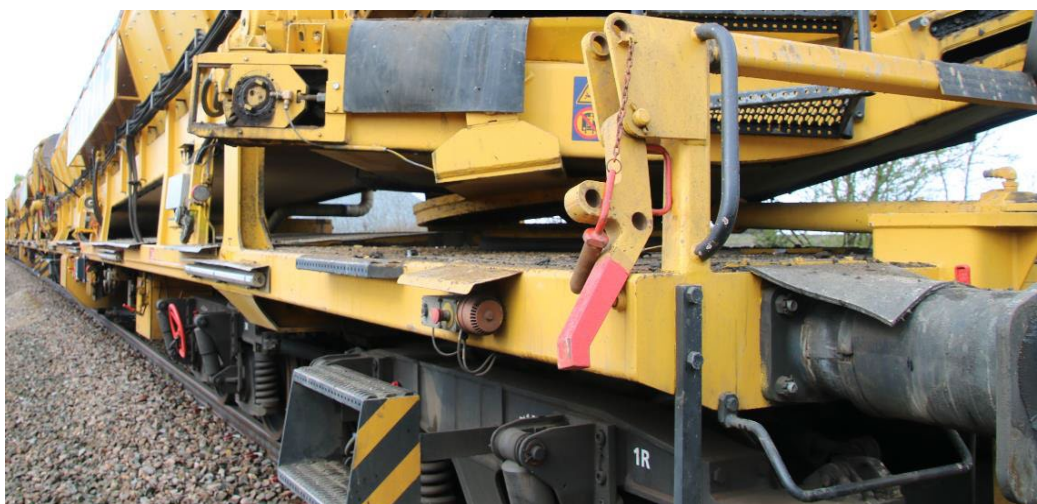
Efter at han fra førerhuset på vogn nr. 17 fik placeret transportbåndet korrekt, skulle han have aflåst sikkerhedslåsen igen, men denne handling blev glemt grundet distraktion af en samtale med en kollega.

Undersøgelse af ballastsilovogn nr. 99 80 9552 551-0 (ballasttrækkets bageste vogn) umiddelbart efter kollisionen viste, at udlæggerbåndets sikringslås i venstre side (mod nabospor) var i position 3, og at sikringslåsen i højre side (mod grøft) var i position 1. De fire øvrige ballastsilovognes sikringslåse var alle aflåst i position 2.

*Sikringslås i ballastsilovognens venstre side (mod nabospor) var i position 3. (Foto DSB).*

- Alle MFS-100 vognes sikringslås til de sider hvor nabosporene ikke var spærret skulle være aflåst med en hængelås, samt at der hver tredje time skulle foretages visuel kontrol af, at hængelås var påmonteret som foreskrevet. Det fremgår ikke særlig tydeligt af denne nye jernbanesikkerhedsplan, at aflåsning med hængelås også gælder når vognene hensættes.

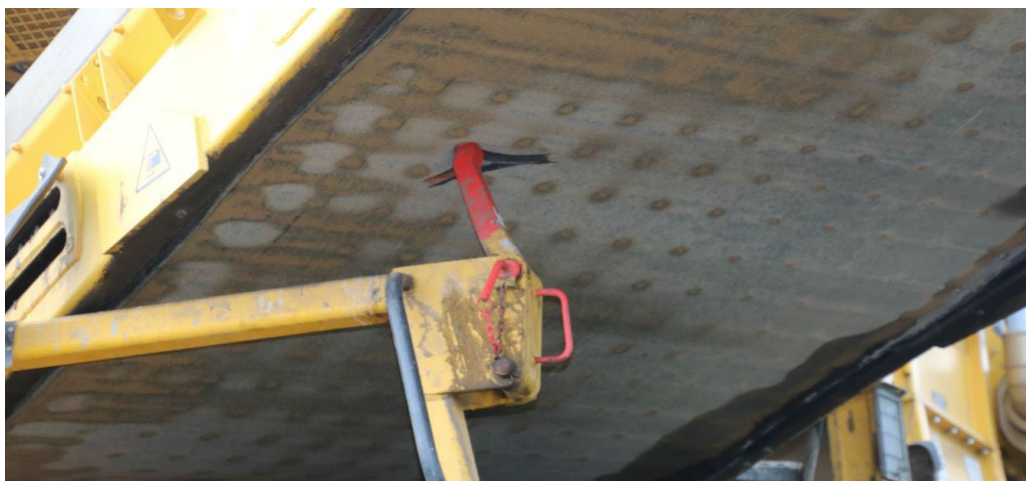
*Sikringslås i ballastsilovognens højre side var (mod grøft) i position 1. Billede viser at udlæggerbåndet i forbindelse med kollisionen var blevet skubbet op over sikringslåsen. (Foto DSB).*

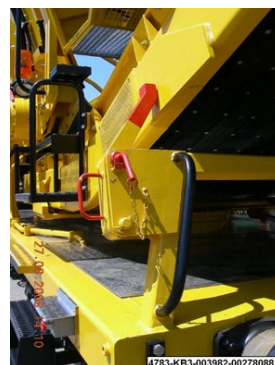
Sikringslås i position 1.

1. Position 1 skal anvendes når der udføres reparationsarbejder på transportbånd og udlæggerarm.

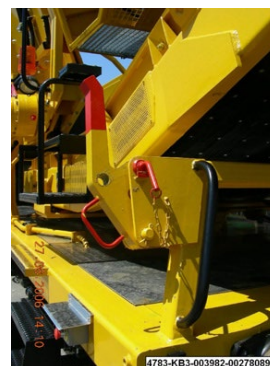
Sikringslås i position 2.

2. Position 2 skal anvendes når vognen er:

- i drift
- er henstillet
- under transport/kørsel

Det fremgår af betjeningsvejledningen at, såfremt position 2 ikke anvendes ved ovenstående, er der risiko for, at udlæggerbåndet utilsigtet kan svinge ud af position og ind i et eventuel nabospor, det kan ske som følge af tab af hydrauliktryk, højdeforskel på skinnerne og ved vindpåvirkning.

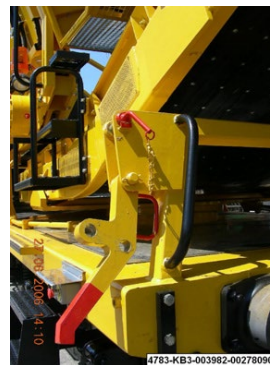
Sikringslås i position 3.

3. Position 3 anvendes når ballastsilovognen skal tømmes og udlæggerbåndet skal drejes ud til en af siderne.

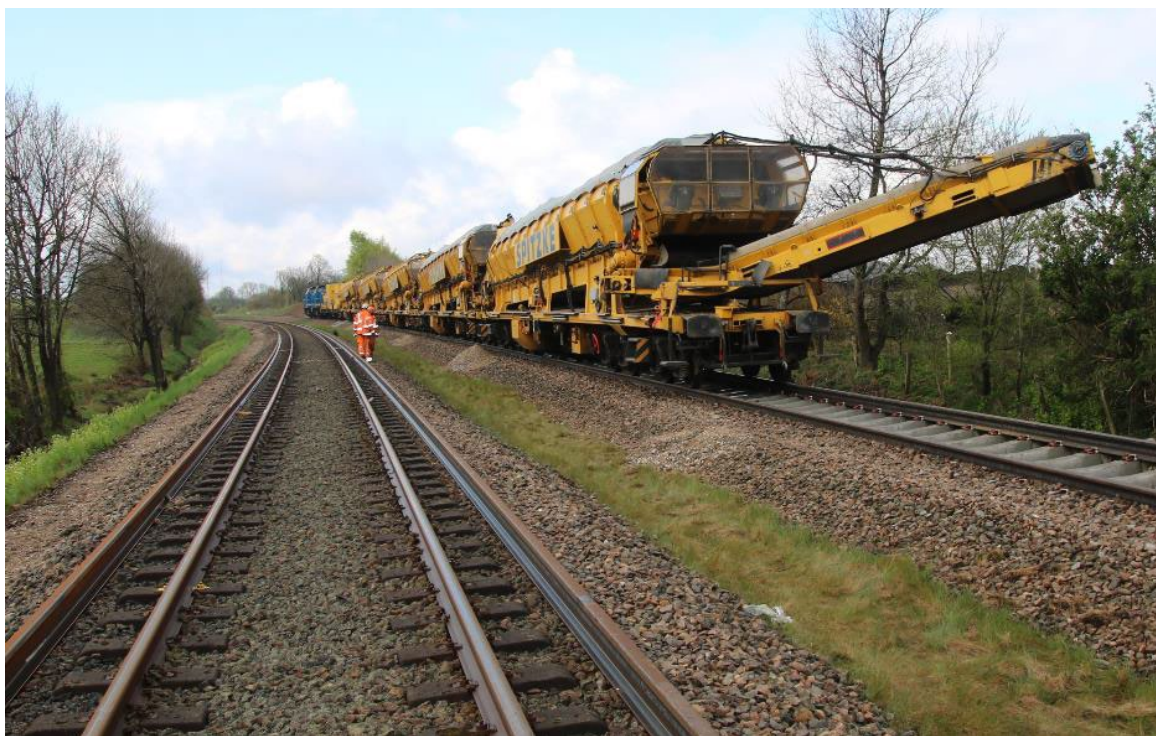
Uheldsstedet set i køreretning Skørping - Hobro. Udlæggerbåndet som er 5 meter langt og hænger i en wire ud fra vognen. Efter kollision blev det slynget ca. 135 garder bag rundt om vognen. Højdeforskel mellem højre og venstre skinnestreng er 90 mm i begge spor. Niveauforskellen mellem de to spor er 317 mm. (Foto DSB).

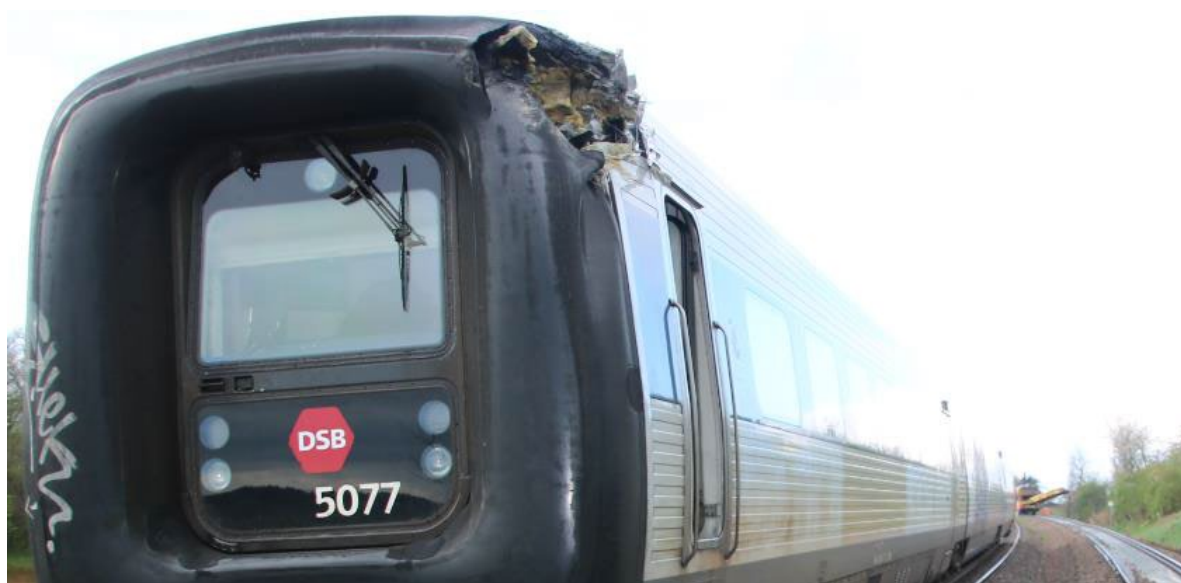
Uheldsstedet set i køreretning Skørping - Hobro. Togets front holdt i km 203,920. Udlægger-båndet / kollisionssted ses i baggrunden – afstand ca. 200 meter, rundt om vognen. Anslag af udlæggerbåndet. (Foto DSB).

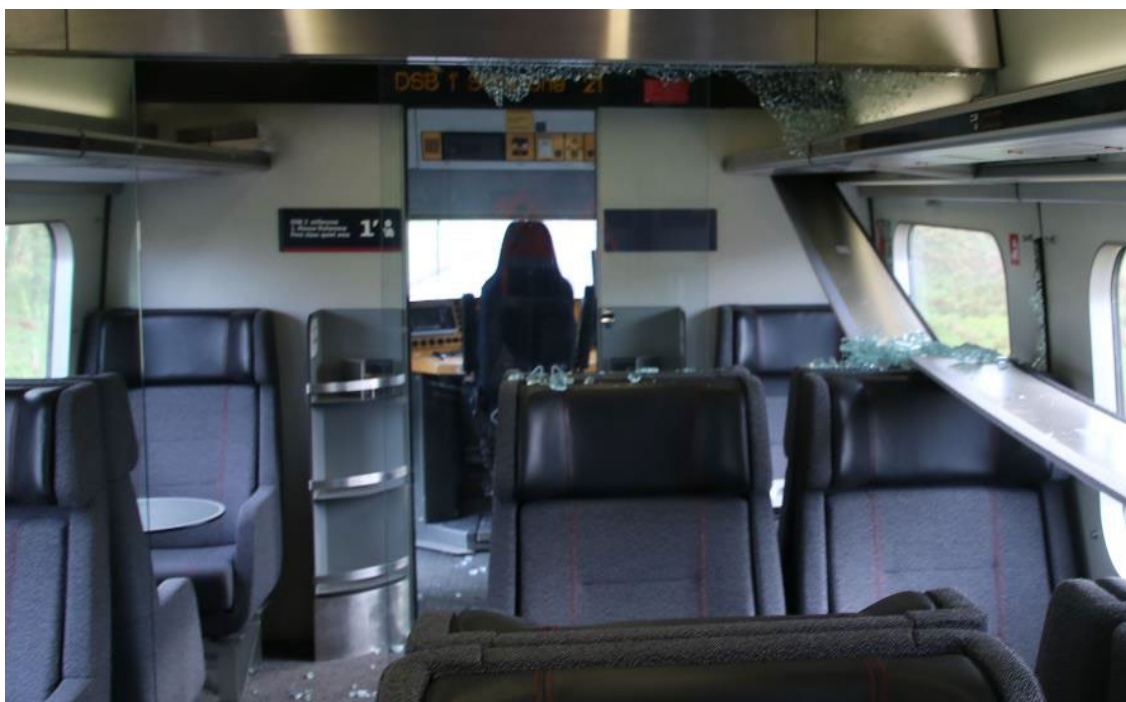
I kupeen (1. klasse) op til førerrummet blev en glasvæg knust, og lyddæmperne under bagagehylderne var faldet ned.

1. klasseafsnittet bag førerrummet. (Foto DSB).

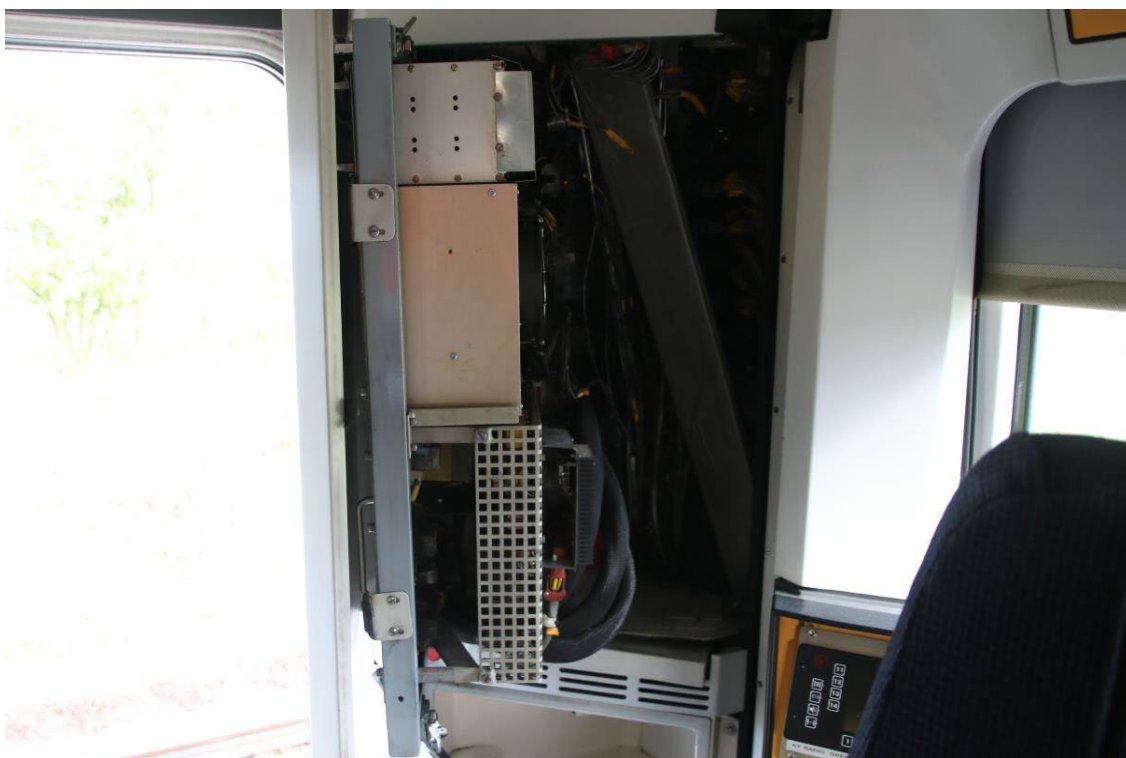
Elektronikskab i førerrummet var sprunget op, hylder var faldet ned, og der var skader på elektriske komponenter og kabler. (Foto DSB).
