# Havarikommisjonen

## Rapport 2020-335

**Oddesundbroen – lift ramt af tog d. 03-10-2020.**

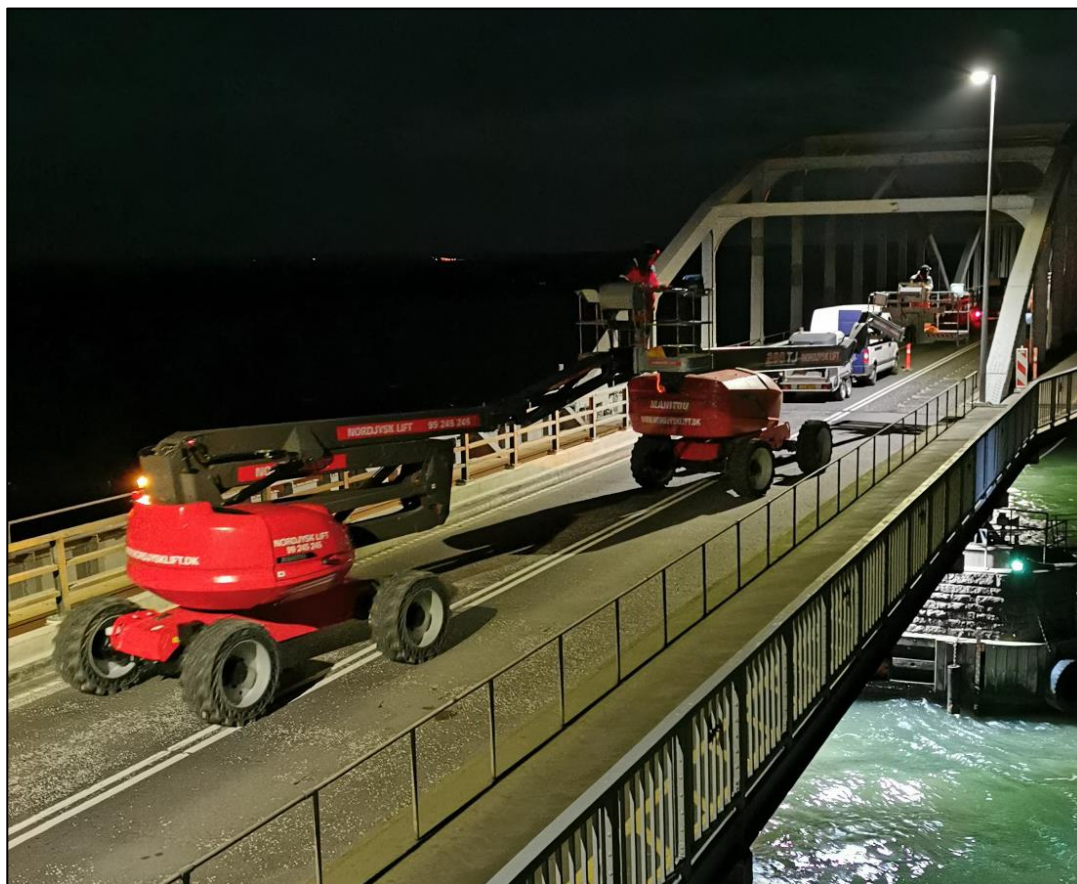
Brovagten har oplyst, at han undrede sig over, at liftene kørte med meget højt løftede kurve. Han fotograferede løbende arbejdet, til brug for Banedanmark (projektet) og fotograferede således også køretøjerne kort før ulykken.

Foto 1 Liftene – med højt løftede kurve - på vej til arbejdsplads på broen. Optaget få minutter før ulykken.

Liftene blev kørt på plads med hævet kurv, hvori føreren var placeret. Kurverne var hævet over toppen af broens rækværk. Der synes ikke at have været foranstaltninger til at hindre, at den hævede kurv kunne føres ind over sporet inden sporspærring var etableret.

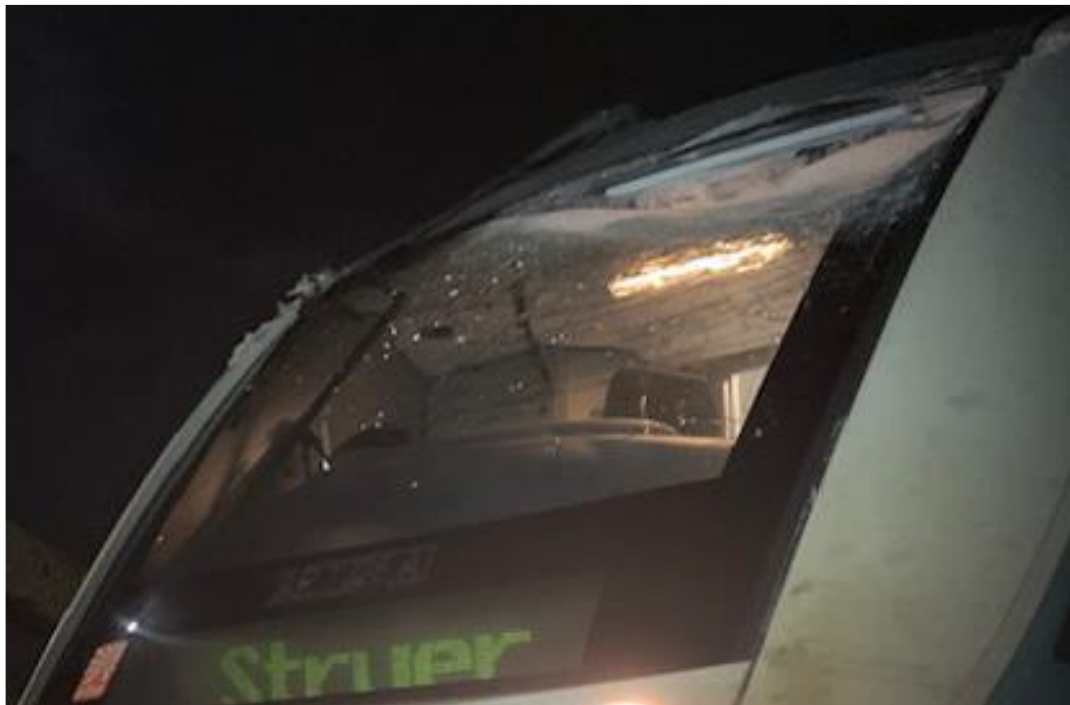
De anførte tider er som registreret i togets log, med korrektion for sommertid (registreringerne sker uden omstilling mellem sommer- og vintertid). Skaderne på togsættet er opgjort til 630.000 kr.

Foto 2 Skader på fronten af togsættet - det ses hvor bunden af kurven har ramt.

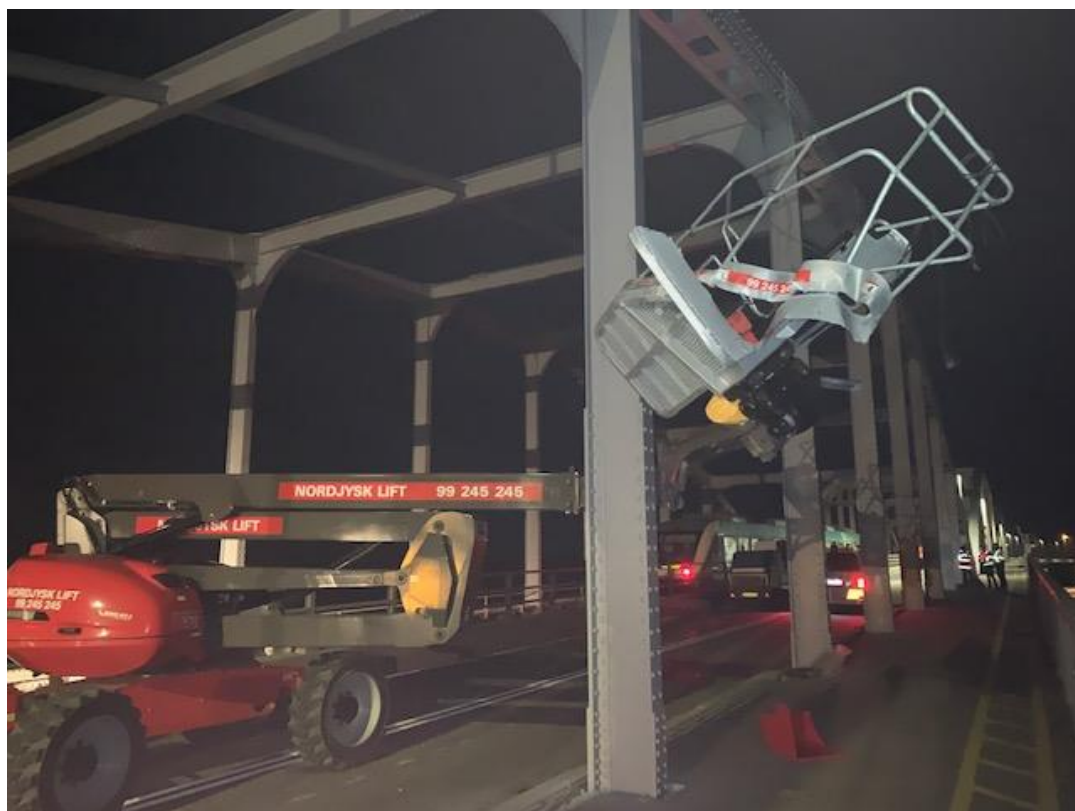
Skaderne på liften er opgjort til 776.000 kr.

Foto 3 Lift og kurv efter påkørslen - svinget over i modsat side af broen (væk fra jernbanesporet).

Kl 00:31:13 ses toget ramme kurven og liftarmen slynges over mod modsatte broside (fortovet).

Havarikommissionen anbefaler, at Trafikstyrelsen sikrer, at Banedanmark indfører procedurer, der dels sikrer at jernbanesikkerhedsplanen løbende revurderes med involverede parter og opdateres i forhold til ændringer i forhold til de aktuelle arbejder, f.eks. ved bygemøder, og at Banedanmark fører effektive tilsyn både med at Jernbanesikkerhedsplanen er dækkende og at den følges. Såfremt placering af materiel til og fra arbejde i sporspærring kan påvirke jernbanesikkerheden, bør det sikres, at der træffes de fornødne sikkerhedsforanstaltninger.
