Redegørelse

Person påkørt i perronovergang, Kværndrup

HCLJ611-2016-242	Ulykke	Overkørsel	Togkørsel
Dato:	23.05.2016	Tidspunkt:	17:12
Sted:	Kværndrup station		
Infrastrukturforvalter:	Banedanmark	Jernbanevirksomhed:	DSB
Personskade:	Omkomne	Alvorligt kvæstede	Lettere kvæstede
Personer i overkørsel:	1

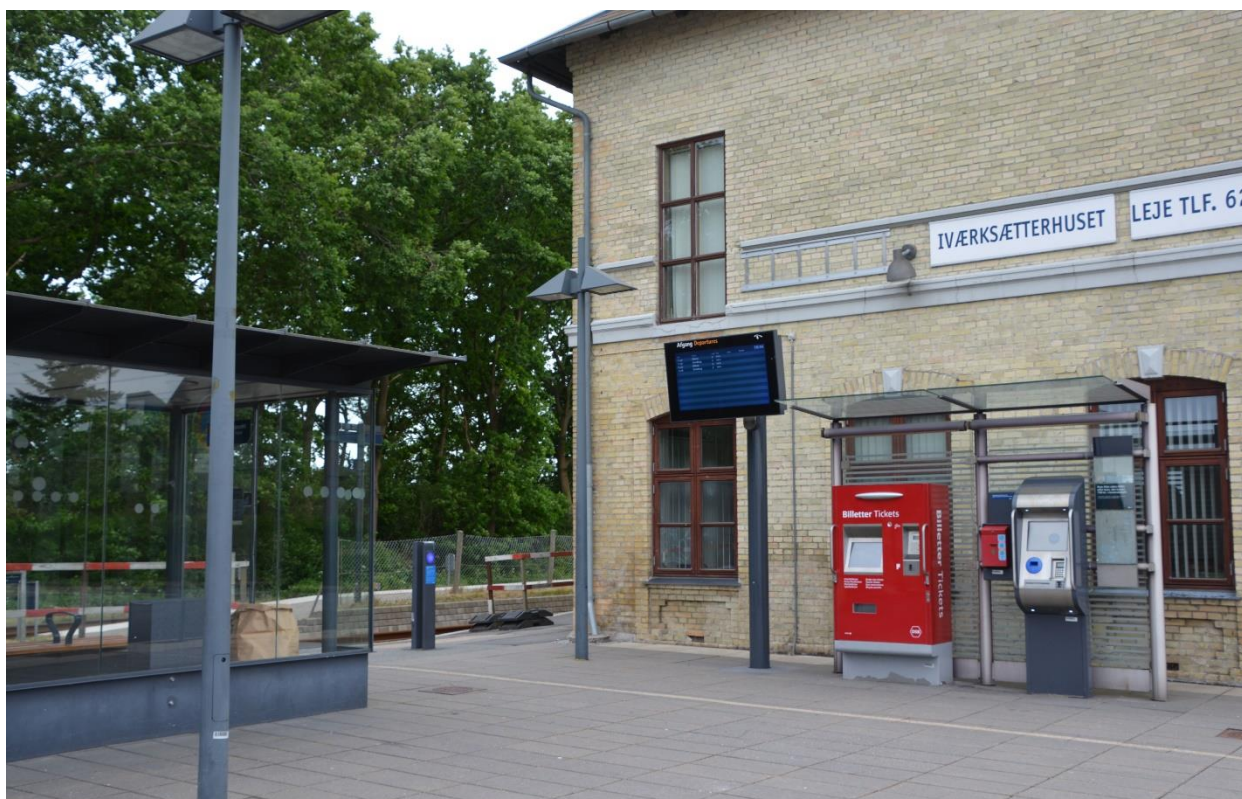
Foto 1 Gavlen af stationsbygningen med informationsskærm og billetautomater

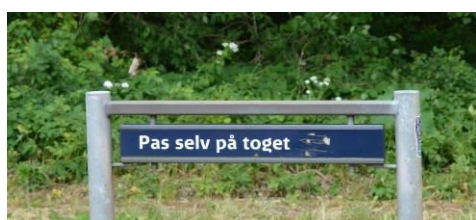
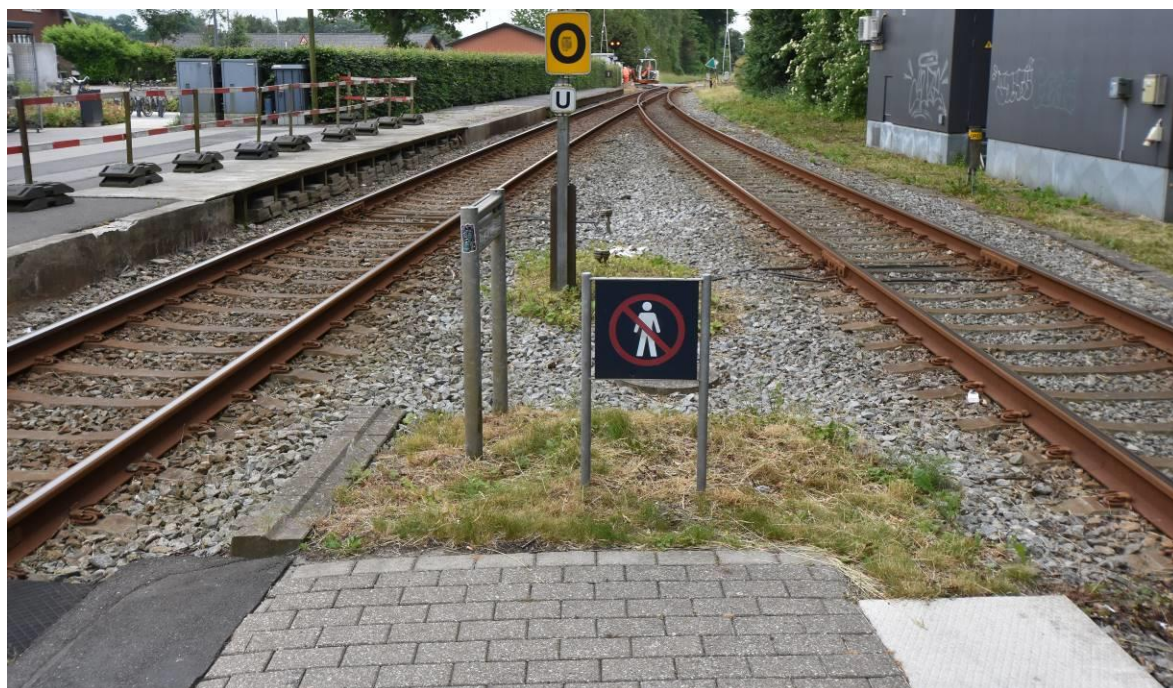
Personer, der benytter overgangen i Kværndrup, skal selv passe på jf. tekst på skilt mellem sporene. Der var opsat et enkelt skilt for enden af perronen ved spor 2; skiltet – med teksten ”Pas selv på toget” - var opsat mellem sporene og parallelt med disse. Set fra perron ved spor 1 stod skiltet til venstre for overgangen, uden for perronen ved spor 2. Se foto nedenfor.

Ved færdsel fra perron ved spor 2 mod overgangen, kunne skiltet kun med god vilje ses; der fandtes skiltning, der forbød færdsel mellem sporene; eneste mulighed for at fortsætte var at dreje til venstre og krydse sporene – uden tydelig advarsel.

På Kværndrup station var skiltet placeret til venstre for overgangen, væk fra perronen ved spor 2, se foto side 3.

Da kvinden skulle krydse gennemkørselssporet via overgangen, bestod sikringen af et enkelt skilt, der var opstillet, så det ikke var læseligt for den gående fra perronen ved spor 2, og som ikke var udformet så det i sig selv indikerede advarsel eller fare – i modsætning til det skilt med piktogram, der viste forbud mod at færdes videre mellem sporene – se foto side 3.

Den eneste sikring af overgangen – ”advarsels”skiltning – må i sin udformning og placering anses for ganske utilstrækkelig. Havarikommissionen er ikke bekendt med Banedanmarks eller DSBs normer på dette område, herunder eventuelle normer for anvendelse af piktogrammer i forbindelse med perronovergange – med eller uden varslingsanlæg.

Havarikommissionen anbefaler, at Trafik- og Bygge- og Boligstyrelsen sikrer, at der gennemføres risikoanalyse af passagersikkerheden på Kværndrup og Stenstrup stationer, herunder også hvorvidt de gældende bestemmelser er overholdt siden 1999 (ændret trafik, øget strækningshastighed mv.), og sikrer at nødvendige sikkerhedsmæssige foranstaltninger gennemføres.

Havarikommissionen anbefaler, at Trafik- og Bygge- og Boligstyrelsen sikrer, at der udarbejdes klare og relevante regler for anvendelse af varslingsanlæg og skiltning ved perronovergange.
