# Havarikommisjonen

## Redegørelse 2023-452

### Nærved-påkørsel af banearbejdere i Vigerslev d. 06-09-2023

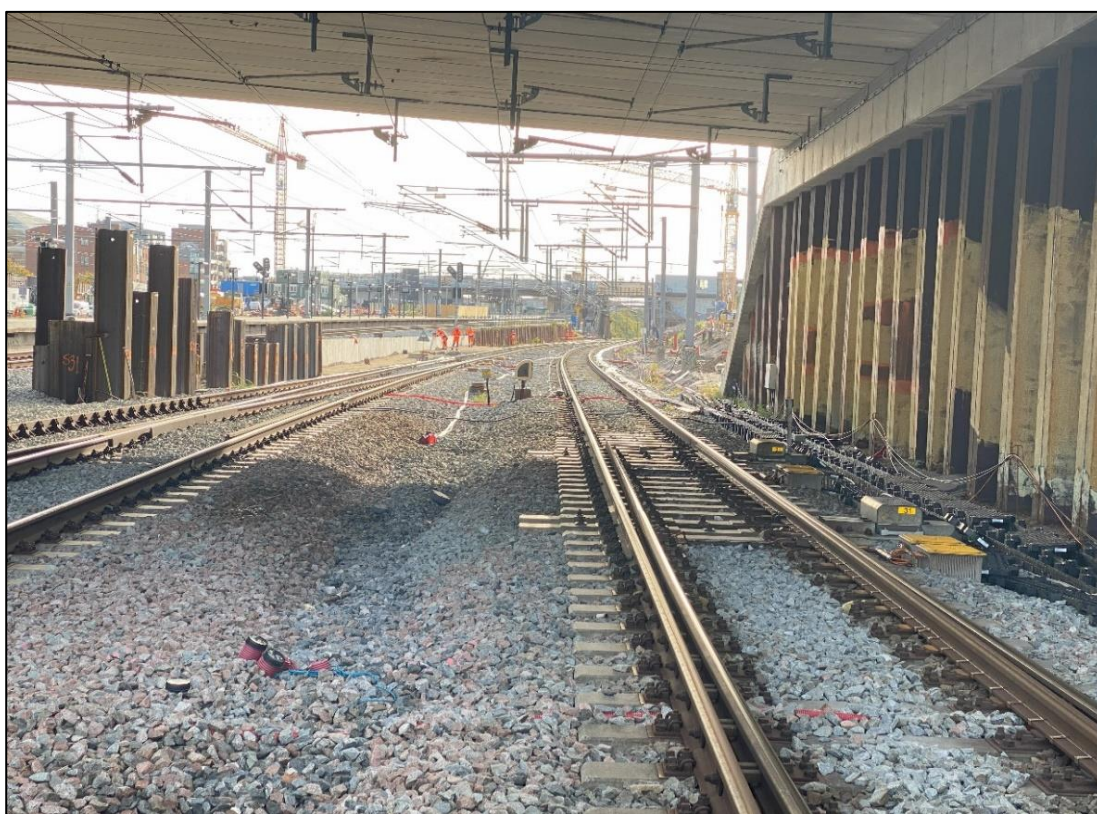
Foto 1. Udsigt fra spor 21 mod øst. Udsigtsslængde begrænset af kurve og S-banebro. Kilde: Havarikommisionen.

Arbejdsholdet befandt sig i spor 21 og 22, et område, hvor der grundet broer og kurveforhold ikke var gode udsigtslængder i begge køreretninger.

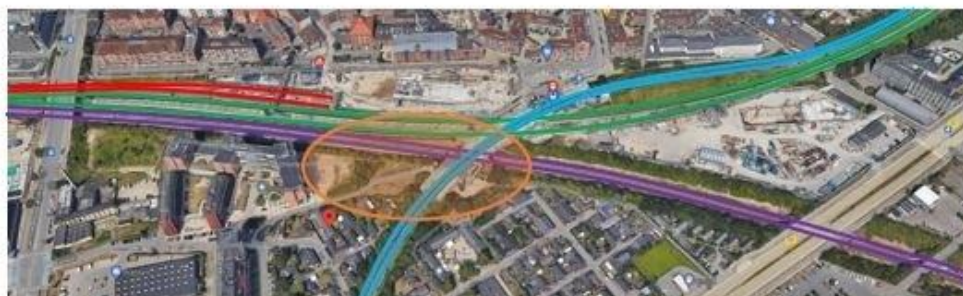
Ringbanen markeret med rød (TIB 880), KØR-banen markeret med grøn (TIB 6), Køgebugt banen markeret blå (TIB 850) og Øresundsbanen markeret lilla (TIB 11). Projektområdet er markeret med orange.

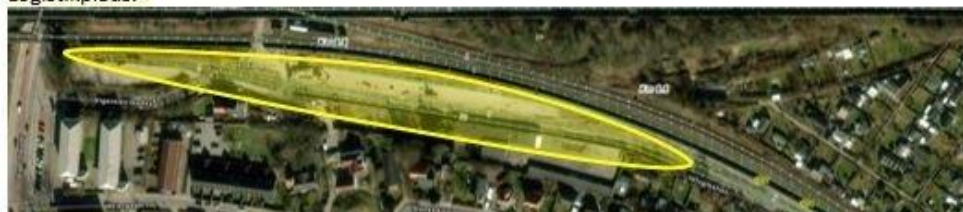
Logistikplads:

Vigerslev spor 0 og AM\_0b

Markeret med gul. ]
