# Havarikommissionen

## Redegørelse 2023-649

**Havari med OY-RVA (Van's Aircraft RV-6A) i Smålandsfarvandet d. 27-12-2023**

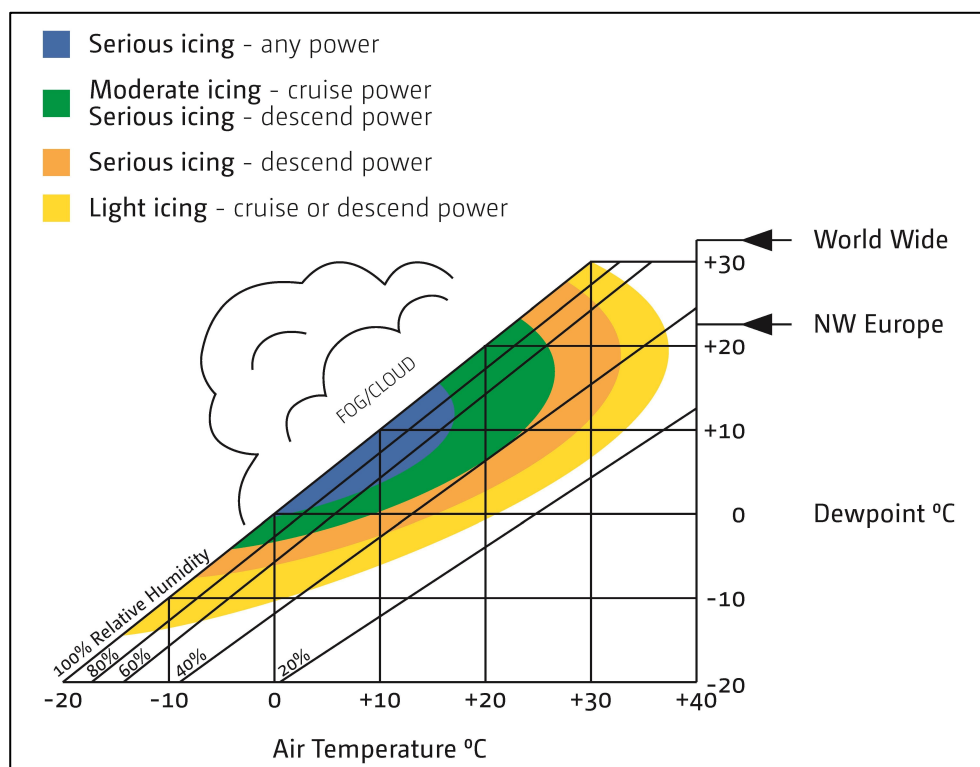
Figur 2. Beskrivelse af risikoen for karburatorisning ved forskellige luft- og dugpunktstemperaturer.

The European Aviation Safety Agency (EASA) beskrev karburatorisning i "Safety Promotion Leaflet GA5 Piston Engine Icing" (udgivet i 2013).

Figur 2 er et uddrag af ovenstående EASA-folder, der beskriver under hvilke forhold og i hvilken grad karburatorisning kan forventes.

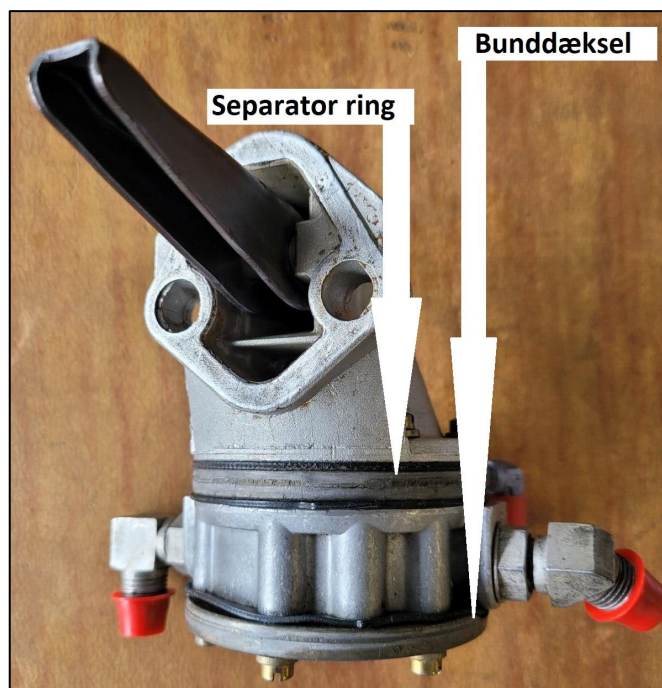
En komplet og funktionel brændstofpumpe
