## **Havarikommisjonen**

### **Rapport 2020-170**

**Intercitytog ramte udlæggerbånd fra sporombygningsmateriel ved Hobro d. 2-5-2020.**

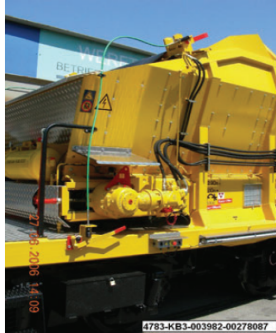
### 2.4.6.2 Bandaufleger-Seitensicherung

Durch die am Bild heruntergeklappte Bandaufleger Seitensicherung wird in hochgeklapptem Zustand verhindert, dass das Schwenkband durch Vibrationen aus der Bandaufleger austritt und muss bei aufgelegtem Schwenkband immer durch die unten angebrachten Bedienhebel hochgeklappt werden. Das Herunterklappen muss beim Trennen vor dem Anheben des Schwenkbandes und darauf folgenden Auseinander fahren der MFS erfolgen. Beim Verbinden der MFS darf das Hochklappen erst nach dem Auflegen des Schwenkbandes erfolgen.
